VISTORIA CAUTELAR

SuperVisão Vistorias Automotivas

NO. LAUDO:	6266522
DATA DE VISTORIA:	23/09/2026 10:56
UNIDADE:	SÃO JOSÉ DOS CAMPOS 2
PRESTADOR DE SERVIÇO:	SUPERVISAO SJC VISTORIA VEICULAR LTDA - ME
CNPJ:	09647477000138
CLIENTE CONTRATANTE:	PMSJC

MARCA:	GM
MODELO:	S10 2.8 S
COR:	BRANCA
ANO FABRICAÇÃO:	2004
ANO MODELO:	2004
PLACA:	DBA5455
RENAVAM:	00825434440
KM:	288116
COMBUSTÍVEL:	DIESEL

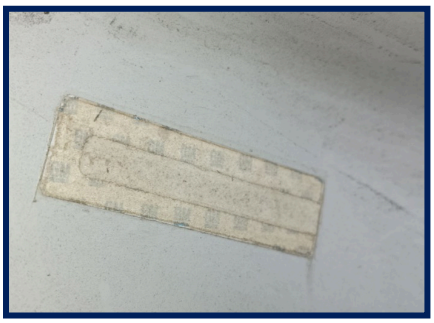
Chassi

NO. CHASSI NA BIN:	9BG124AC04C420457
NO. CHASSI NO VEÍCULO:	9BG124AC04C420457
NO. CHASSI NO DOCUMENTO:	NI

- **GRAVAÇÃO DO CHASSI**

NUMERAÇÃO IDENTIFICADORA :	DENTRO DOS PADRÕES HABITUAIS DO FABRICANTE
CHAPA SUPORTE :	REGIÃO ÍNTEGRA
