VISTORIA CAUTELAR

NO. LAUDO:	6267235
DATA DE VISTORIA:	23/09/2026 13:06
UNIDADE:	SÃO JOSÉ DOS CAMPOS 2
PRESTADOR DE SERVIÇO:	SUPERVISAO SJC VISTORIA VEICULAR LTDA - ME
CNPJ:	09647477000138
CLIENTE CONTRATANTE:	PMSJC

MARCA:	CHEVROLET
MODELO:	PRISMA 1.4L LT
COR:	BRANCA
ANO FABRICAÇÃO:	2011
ANO MODELO:	2012
PLACA:	DKI3581
RENAVAM:	00294123318
KM:	NADA CONSTA
COMBUSTÍVEL:	FLEX

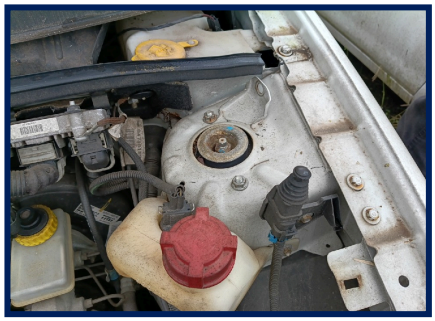
Torre amort diant/direita

LONGARINA DIANTEI. ESQ. :	SEM AVARIAS APARENTES
LONGARINA DIANTEI. DIR :	SEM AVARIAS APARENTES
TORRE DO AMORTECEDOR DIANTEI. ESQ. :	SEM AVARIAS APARENTES
TORRE DO AMORTECEDOR DIANTEI. DIR. :	SEM AVARIAS APARENTES
PAINEL CORTA FOGO . :	CORROSÃO MÉDIA
PAINEL DIANT. INF./SUP. OU ALMA DO PARACHOQUE:	SEM AVARIAS APARENTES
CRASHBOX (PARAFUSADO) . :	SEM AVARIAS APARENTES
CRASHBOX/QUADRO DO RADIADOR (SOLDADO) . :	SEM AVARIAS APARENTES
PARALAMA INT. DIANTEI. DIR. :	SEM AVARIAS APARENTES
PARALAMA INT. DIANTEI. ESQ. :	SEM AVARIAS APARENTES
