Processo n. 1000134-57.2024.8.11.0011

AUTO/PARECER TÉCNICO DE AVALIAÇÃO MERCADOLÓGICA DE MÓVEIS OBJETOS DE PENHORA JUDICIAL:

Análise de Bem Móvel: HYUNDAI/HB20S 1.6A PREM, placa QCO5G57, chassi 9BHBH41DBJP819162, renavam 1131862730, ano de fabricação/modelo 2017/2018.

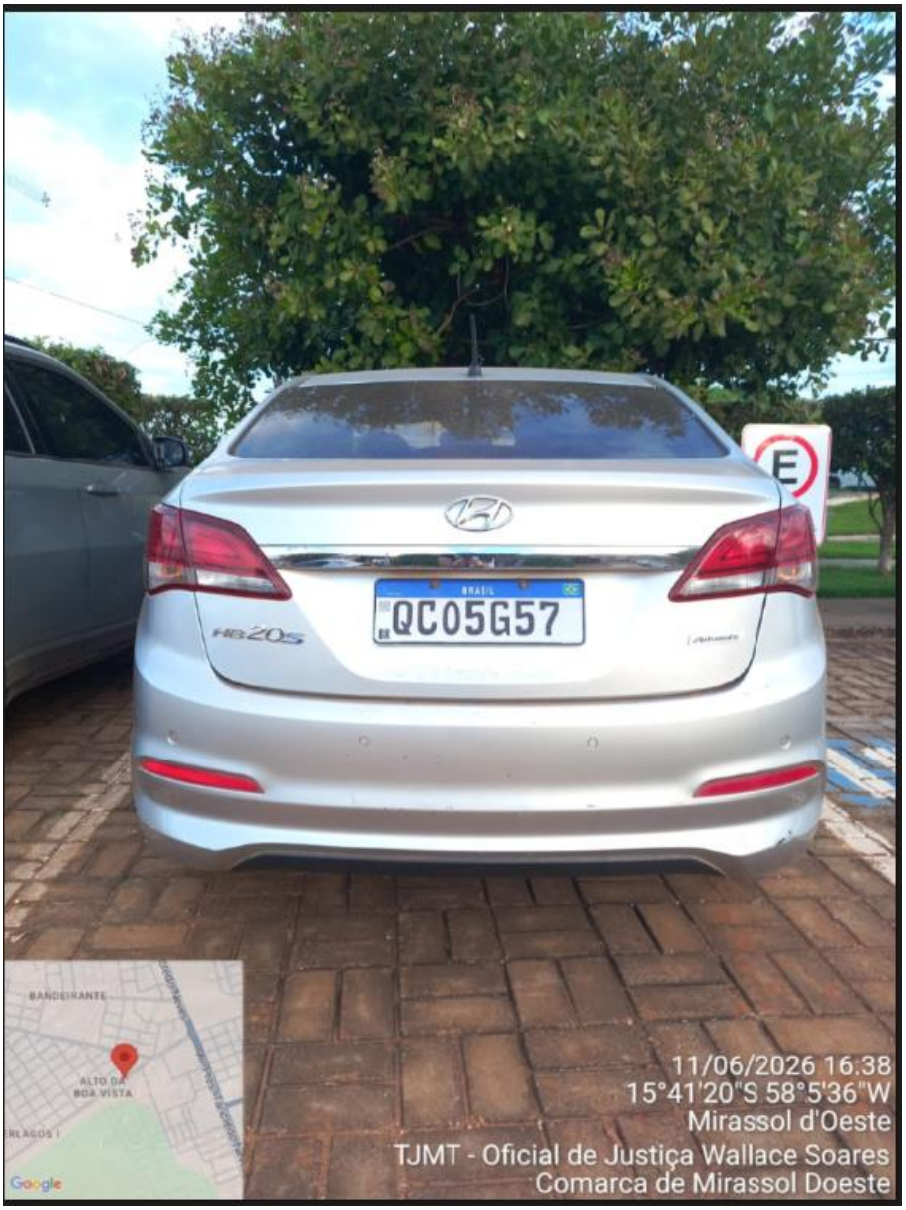
- **Avarias Externas Superficiais**: A carroceria e a estética externa demandam intervenções leves e pontuais de funilaria/estética automotiva. Foram constatadas pequenas avarias, tais como riscos, arranhões e desgastes superficiais decorrentes da ação do tempo e do uso urbano regular. Não há registro de danos estruturais, desalinhamento de painéis ou pontos graves de corrosão que desabonem a integridade do chassi ou da lataria.

Figura 02 – parte traseira

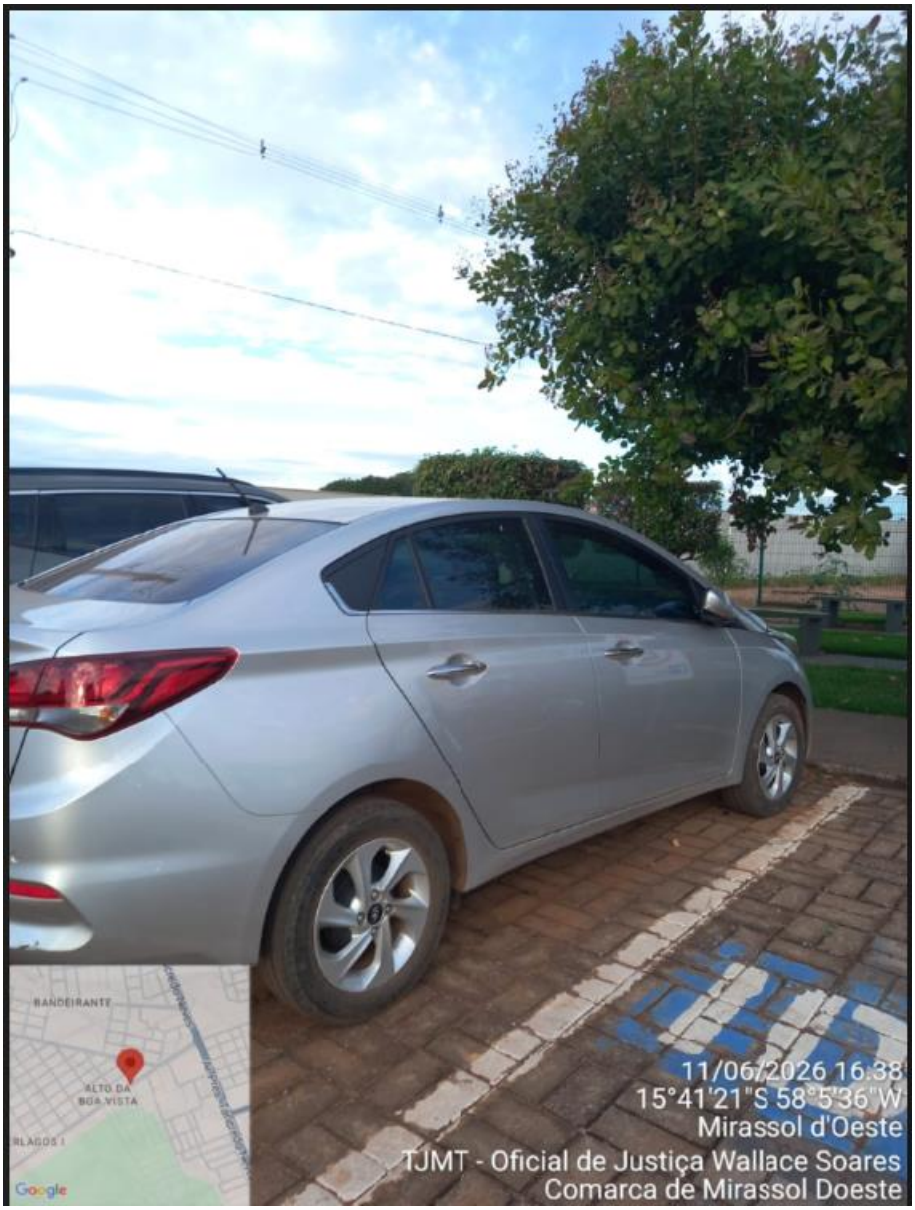
Figura 03 – lateral

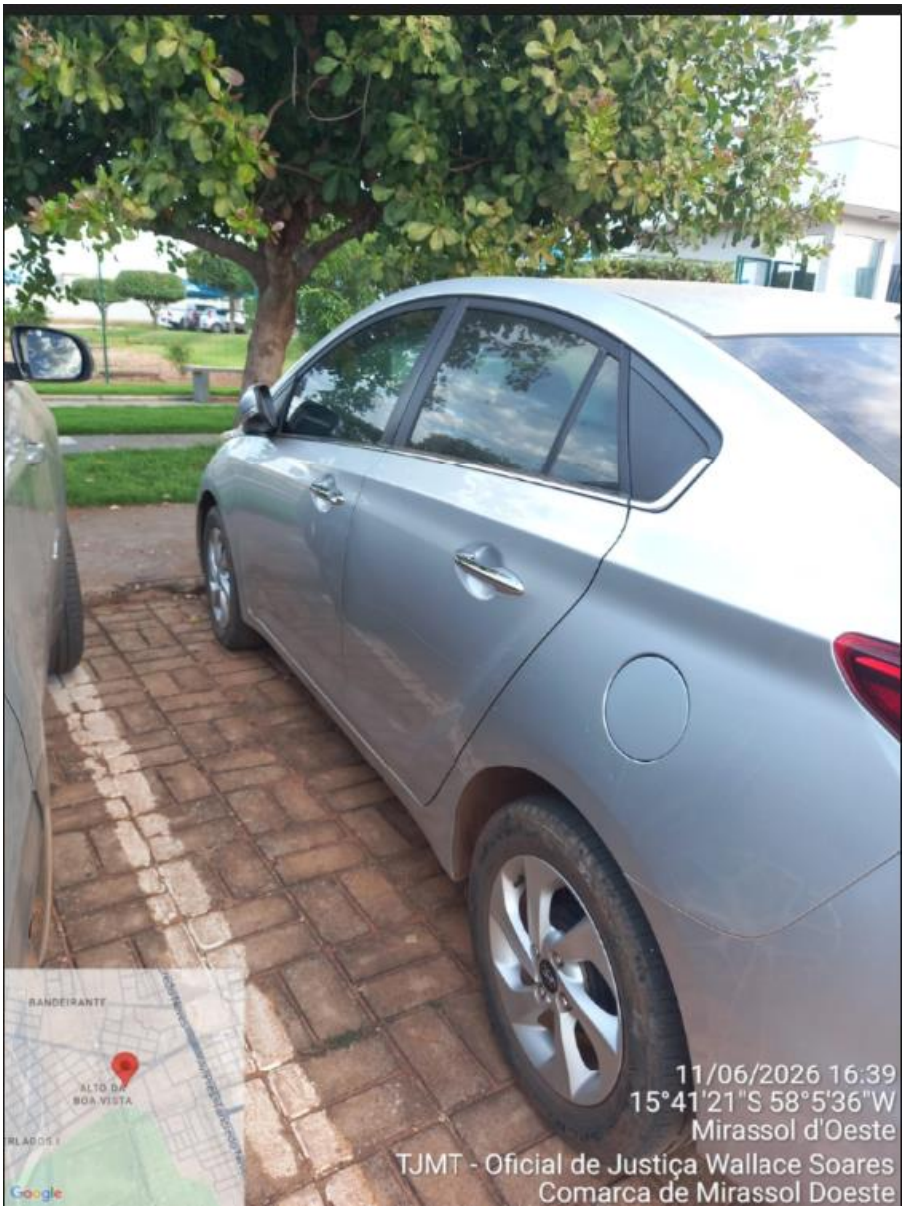
Figura 04 – lateral

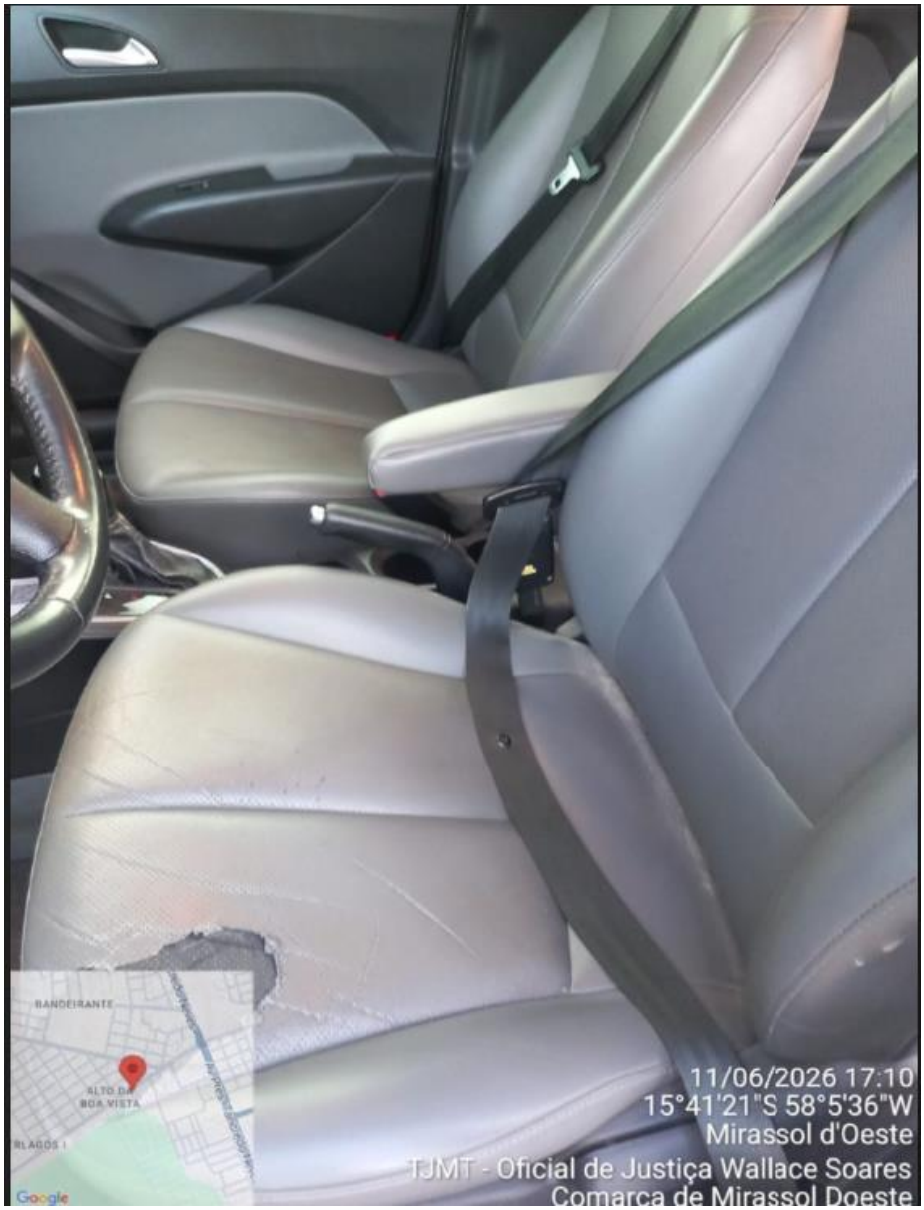
- **Habitáculo e Interior**: A cabine apresenta bom estado geral de conservação, guardando a funcionalidade de seus componentes eletroeletrônicos (versão Premium). Registram-se apenas leves rasgos e arranhados nos estofados dos bancos dianteiros, desgastes perfeitamente compatíveis com o atrito natural de embarque e desembarque. Tais avarias demandam apenas reparos estéticos simples de tapeçaria, sem necessidade de reconstrução integral do interior ou exposição de componentes estruturais.

Figura 05 – Interna

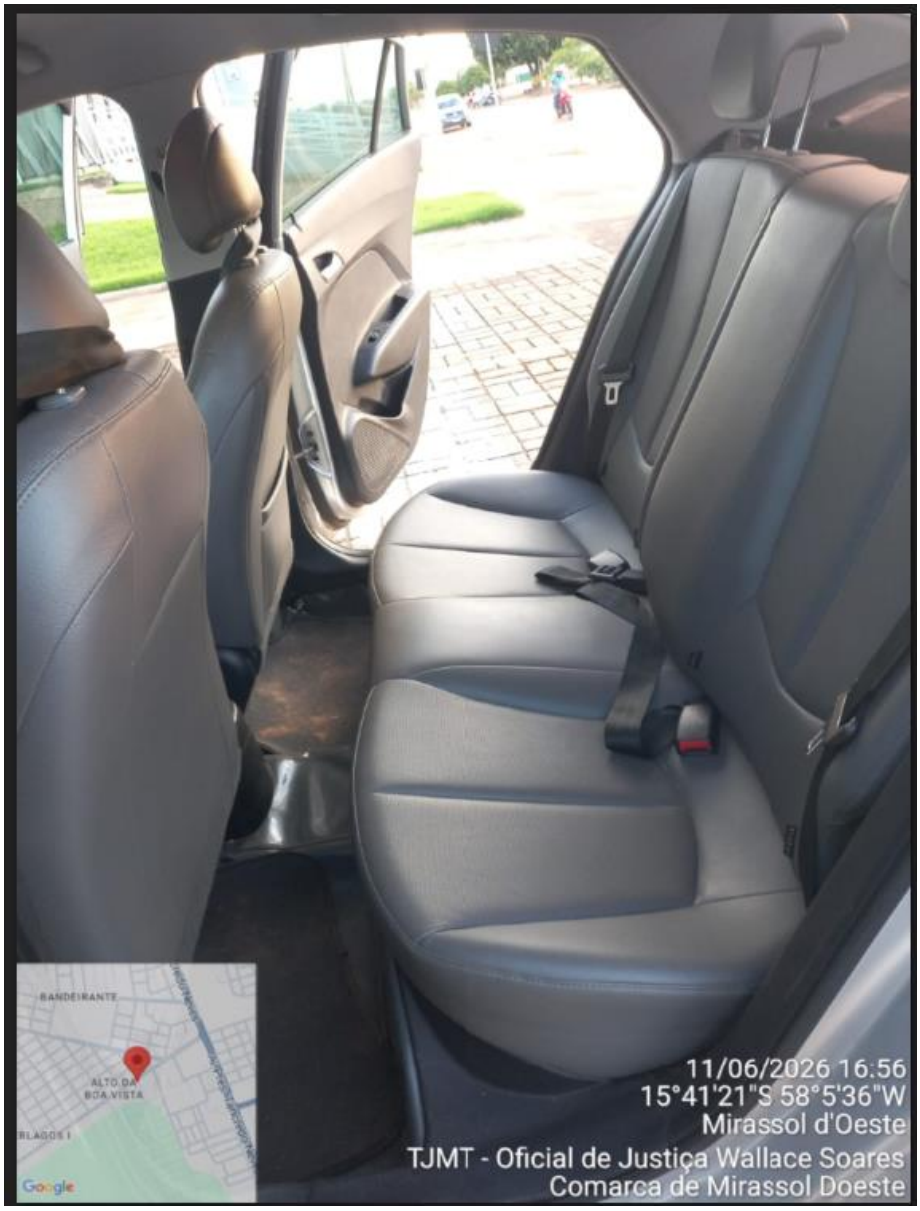
Figura 06 – Interna

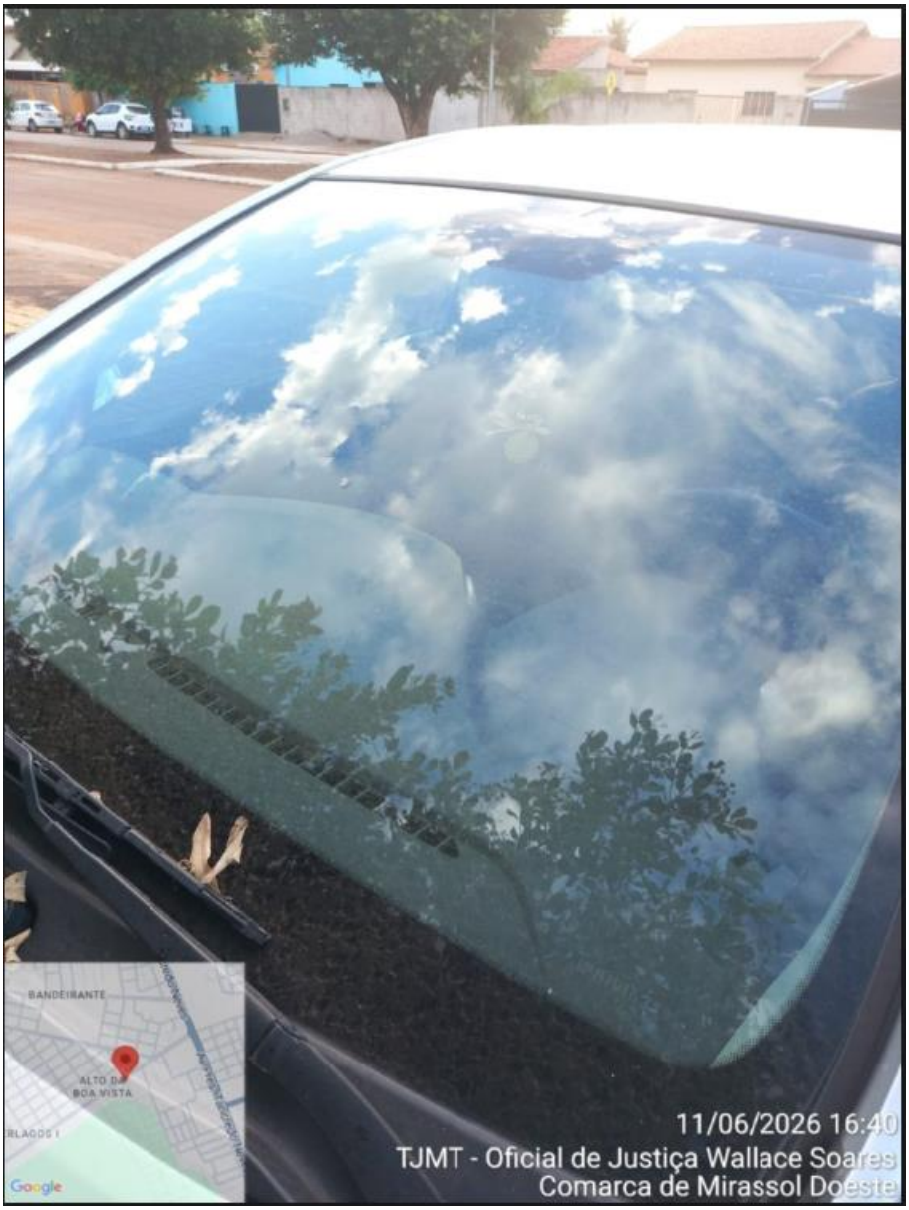
Figura 09 – Frente e parabrisa

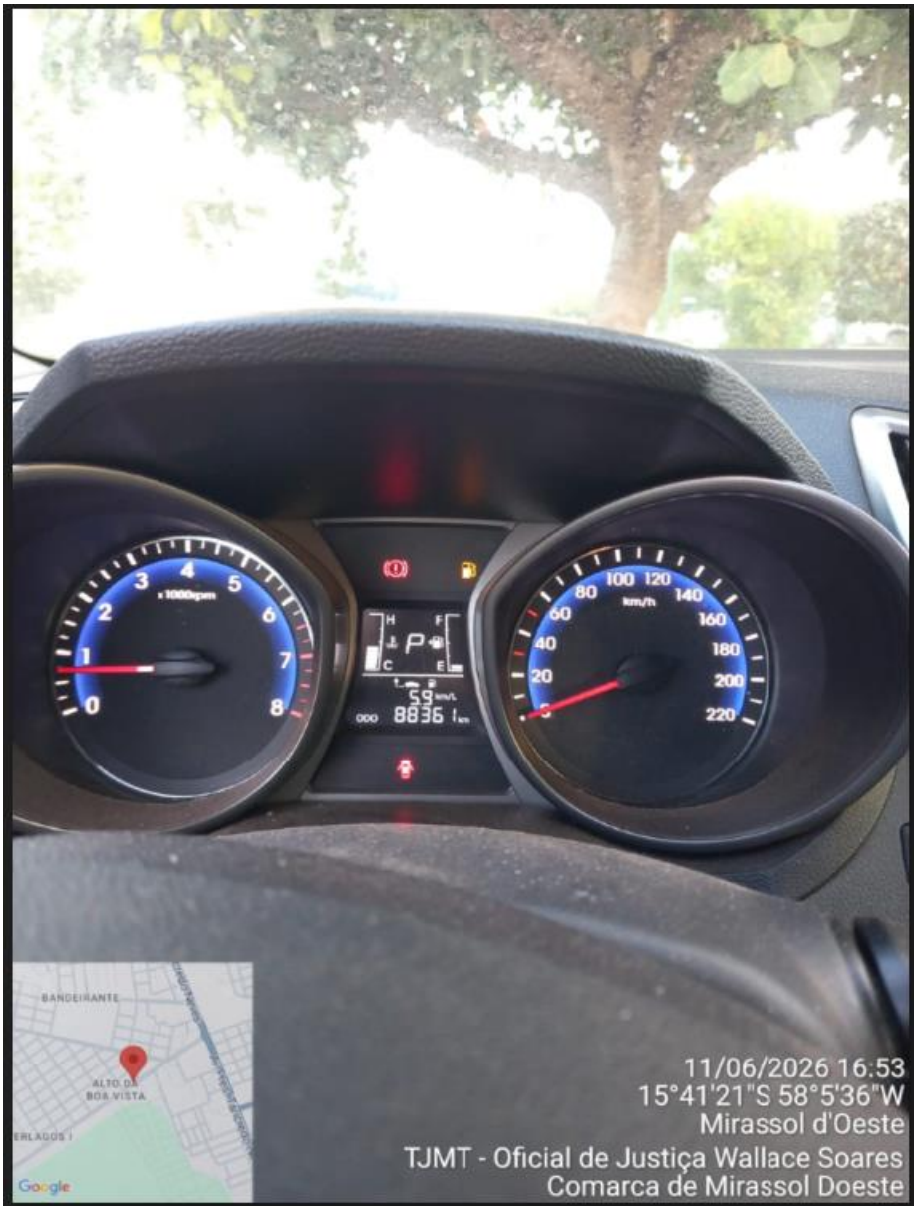
uma quilometragem aproximada de 89.000 km, marca considerada condizente e padrão para a média anual de rodagem de um veículo leve com cerca de 8 anos de mercado. Do ponto de vista mecânico, o risco financeiro para o adquirente é baixo, limitando-se às revisões preventivas de praxe para a quilometragem atual.

Figura 10 – Quilometragem

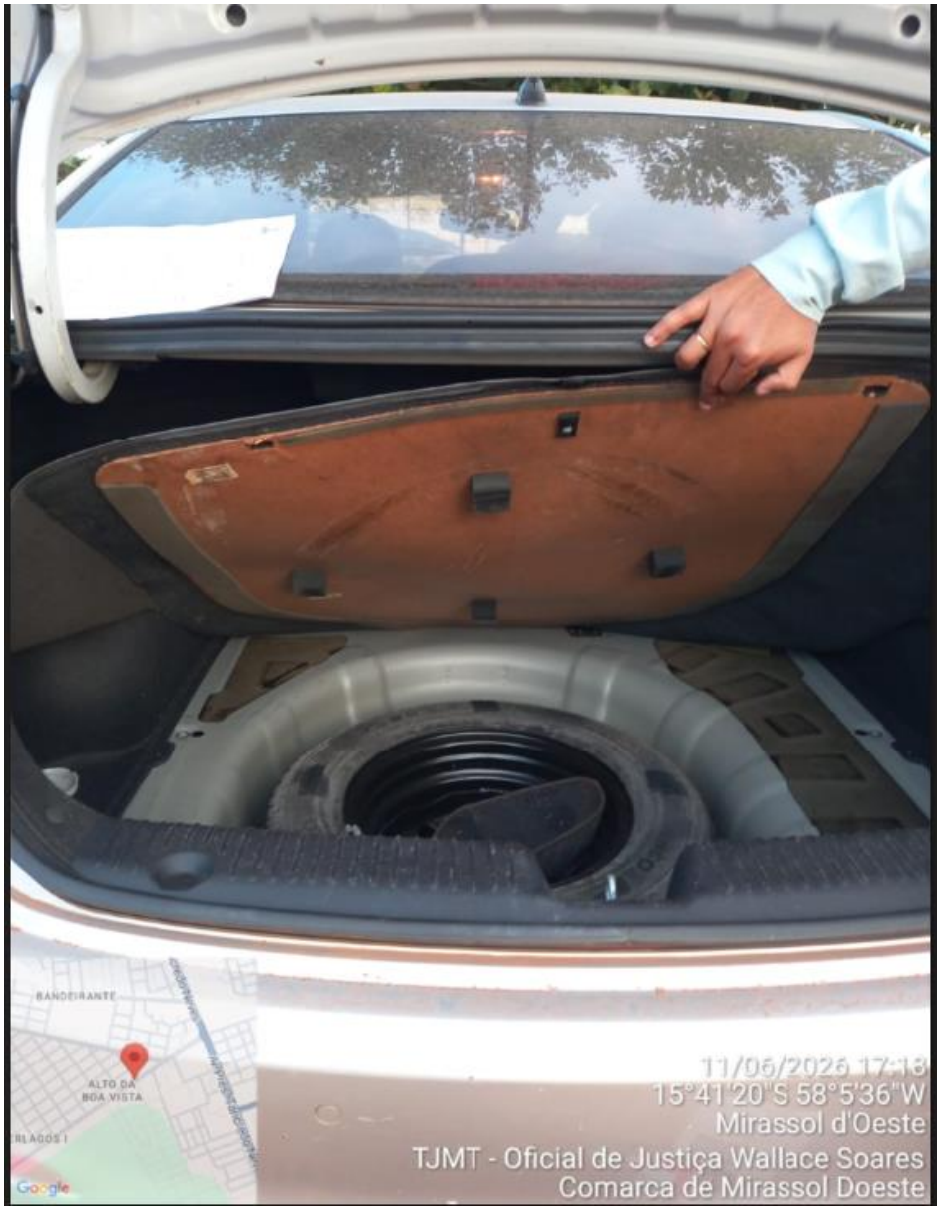
Figura 11 – Porta malas
