**EXCELENTÍSSIMO SENHOR DOUTOR JUIZ DE DIREITO DA 2ª VARA CÍVEL DA  
COMARCA DE ATIBAIA – SP****PROCESSO : 0003942-56.2024.8.26.0048****CARTÓRIO : 2º OFÍCIO CÍVEL****AÇÃO : CUMPRIMENTO PROVISÓRIO DE SENTENÇA –  
ADJUDICAÇÃO COMPULSÓRIA****EXEQUENTE : CLIFT RUSSO ESPERANDIO****EXECUTADA : ROMERA INCORPORADORA EIRELI ME**

**LAUDO DE AVALIAÇÃO**

**Avenida Major Alvim, nº 124 (Lote nº 277, da Quadra “K”), Alvinópolis -  
Atibaia/SP**

**Matrícula nº 81.161, do Cartório de Registro de Imóveis da Comarca de Atibaia -  
SP**

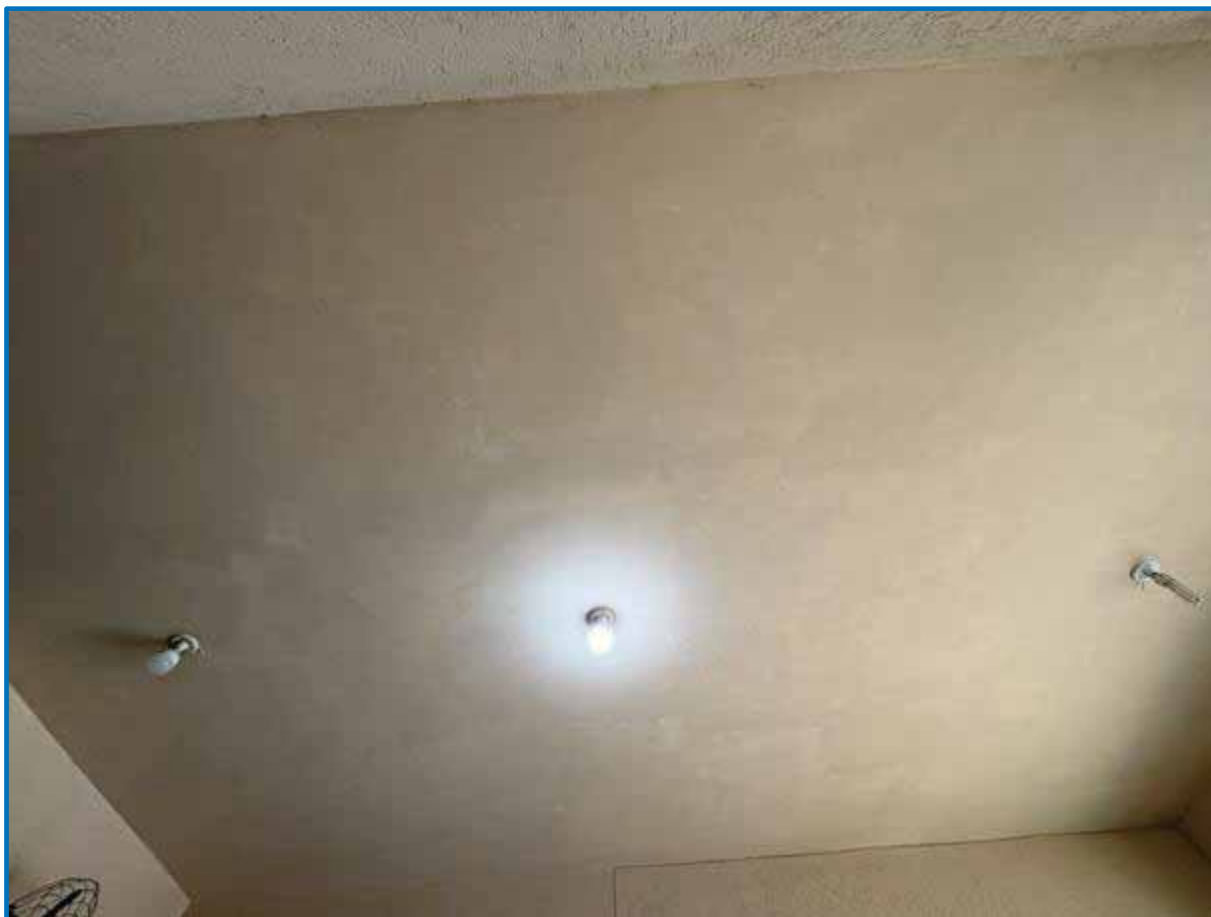
**Foto 12** - Detalhe do acabamento do revestimento de teto do salão inferior da *Edificação Principal*. Observa-se a falta de homogeneidade no acabamento do teto.

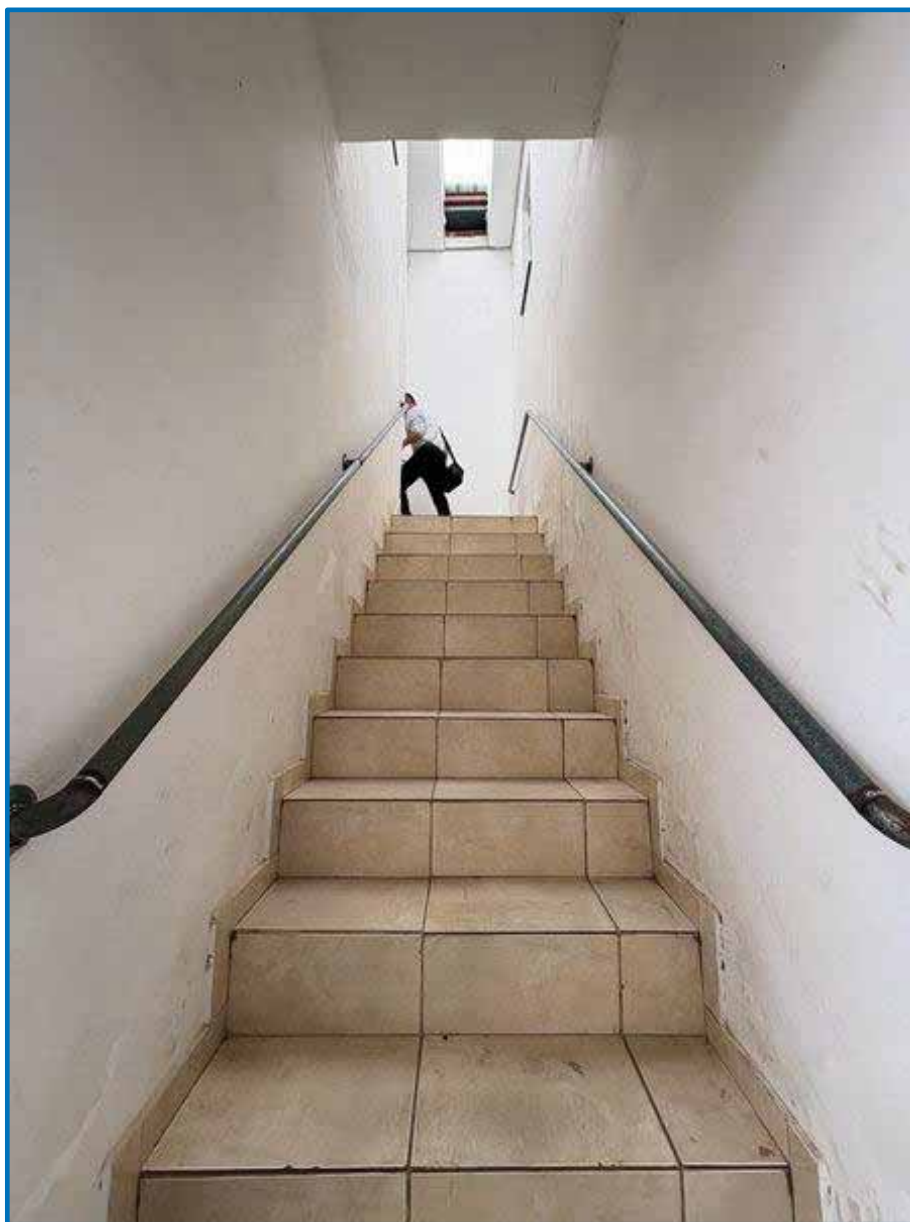
**Foto 39** - Vista da escada de acesso ao pavimento superior da *Edificação Principal*. Observam-se os acabamentos e estado de conservação do local. Ademais, observam-se manchas de sujeidade e umidade nas paredes.

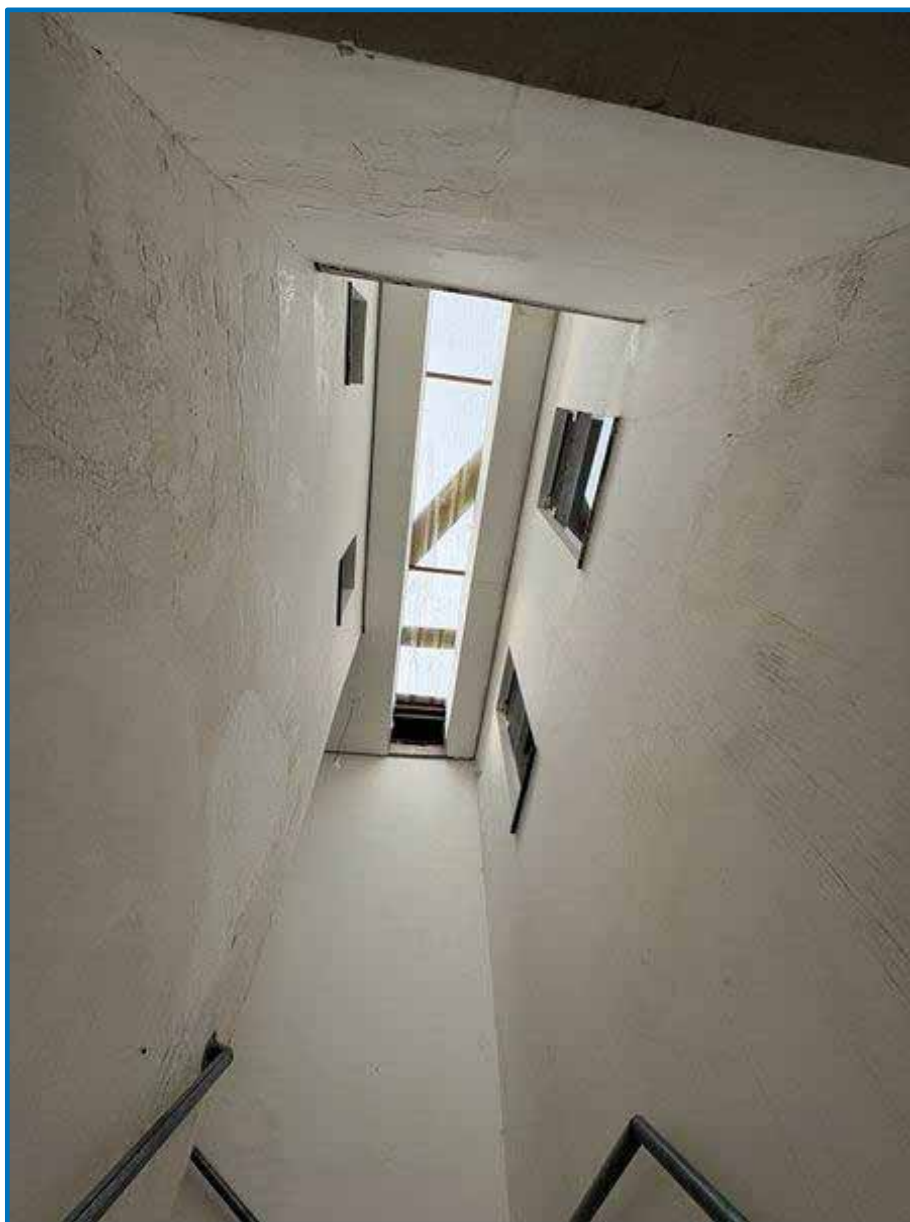
**Foto 41** - Vista da escada de acesso ao pavimento superior da *Edificação Principal*. Observam-se os acabamentos e estado de conservação do local. Ademais, observam-se manchas de sujidade e umidade nas paredes.

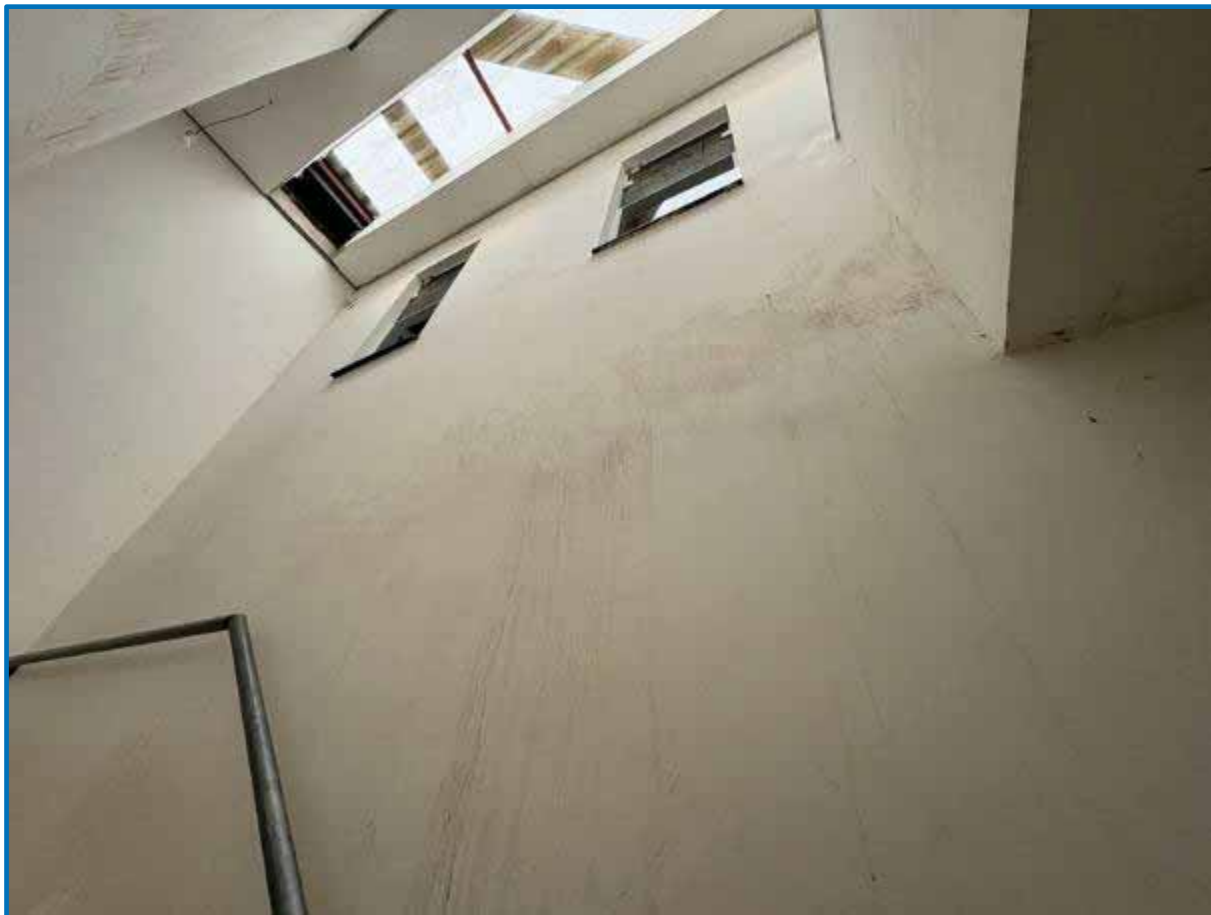
**Foto 43** - Detalhe das manchas de sujidade e umidade nas paredes da escada de acesso ao pavimento superior da *Edificação Principal*.

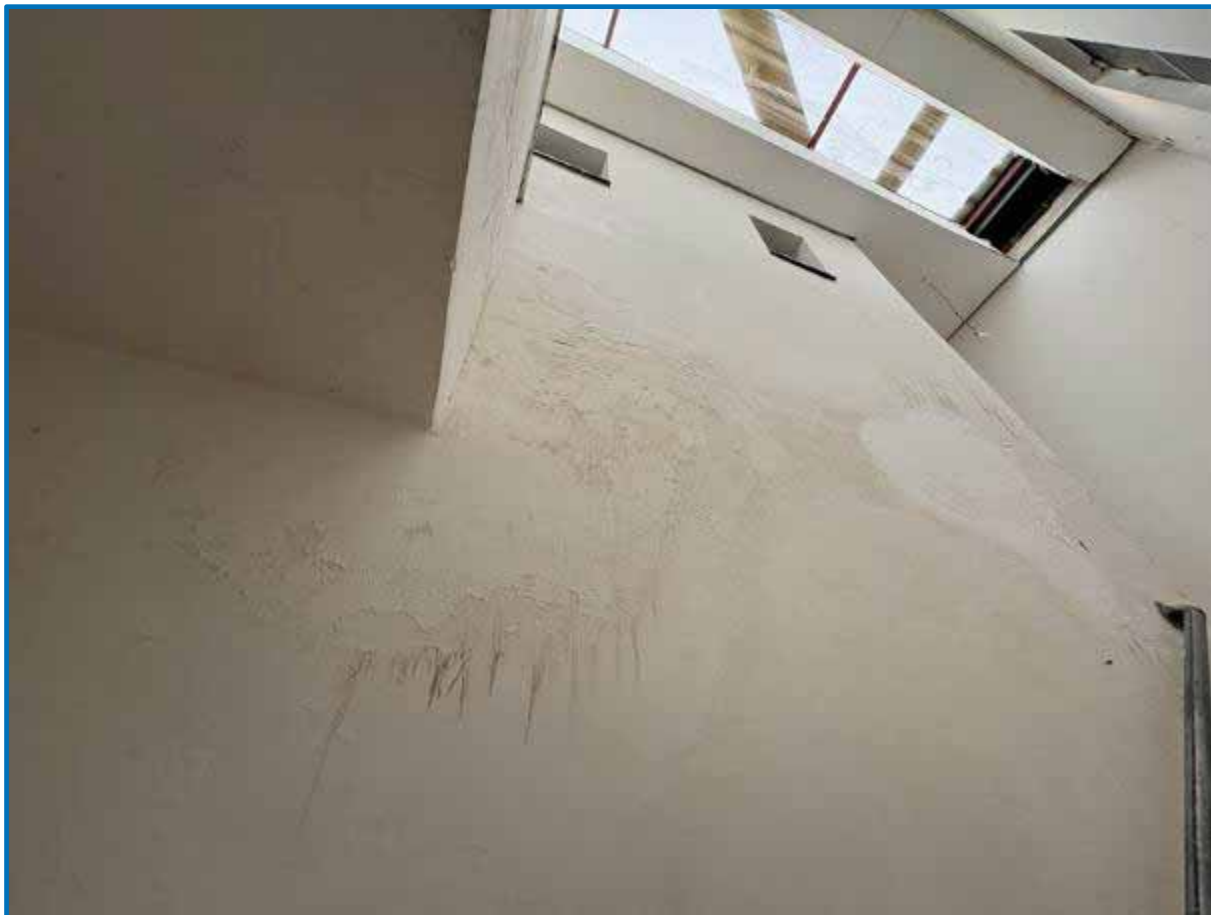
**Foto 44** - Vista da escada de acesso ao pavimento superior da *Edificação Principal*. Observam-se os acabamentos e estado de conservação do local. Ademais, observam-se manchas de sujidade e umidade nas paredes.

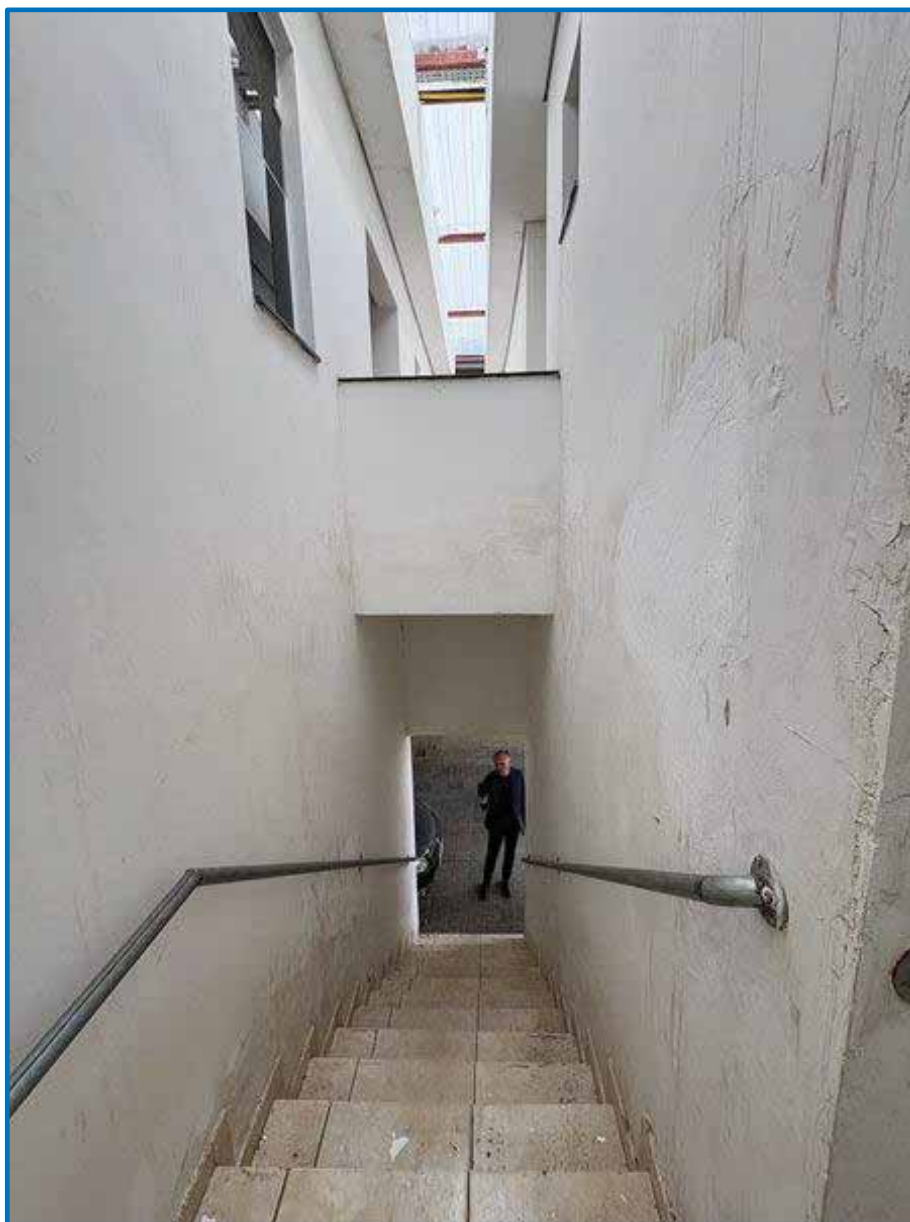
**Foto 45** - Vista da escada de acesso ao pavimento superior da *Edificação Principal*. Observam-se os acabamentos e estado de conservação do local. Ademais, observam-se manchas de sujeira e umidade nas paredes.

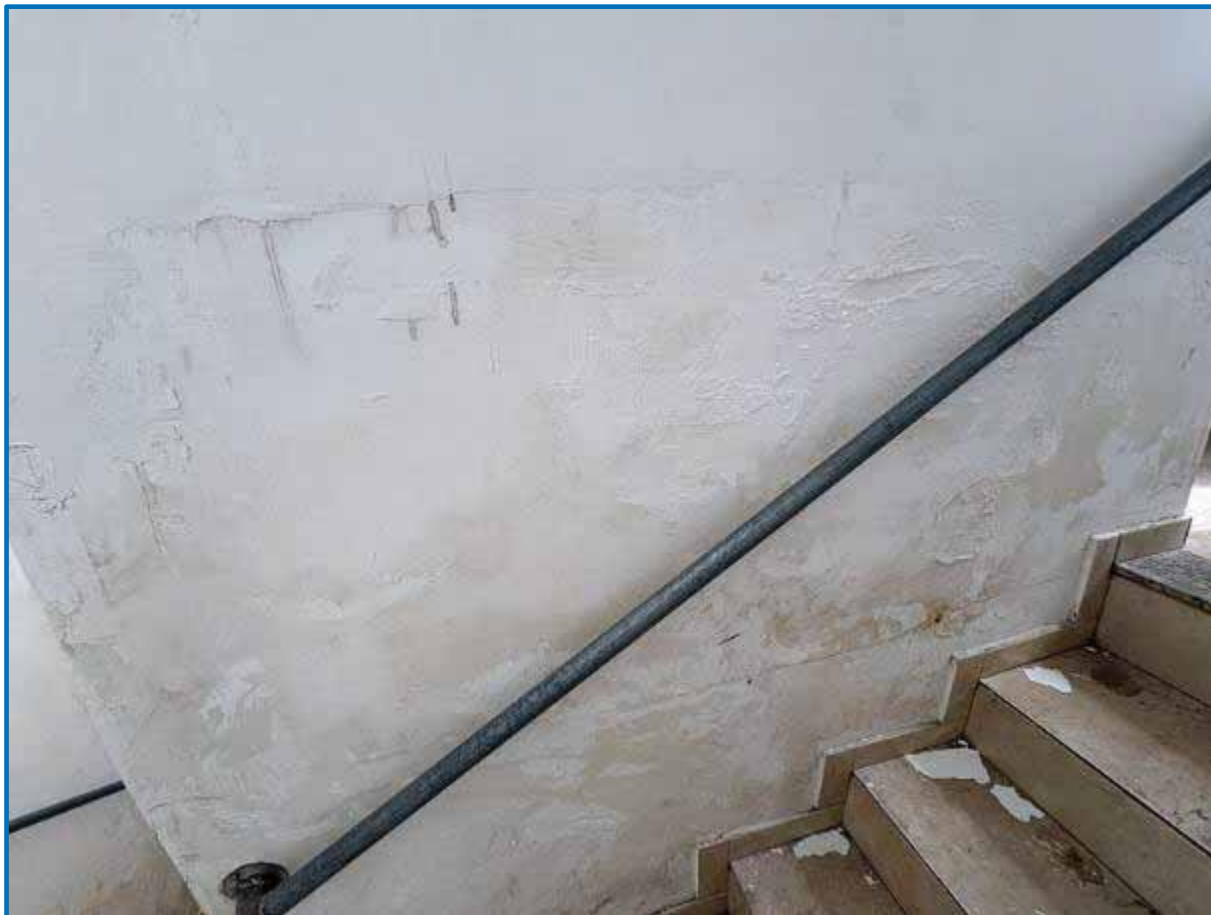
**Foto 47** - Vista do corredor de circulação do pavimento superior da *Edificação Principal*. Observam-se os acabamentos e estado de conservação do local. Ademais, observam-se manchas de sujidade e umidade nas paredes, bem como a falta de forro em trecho do teto.

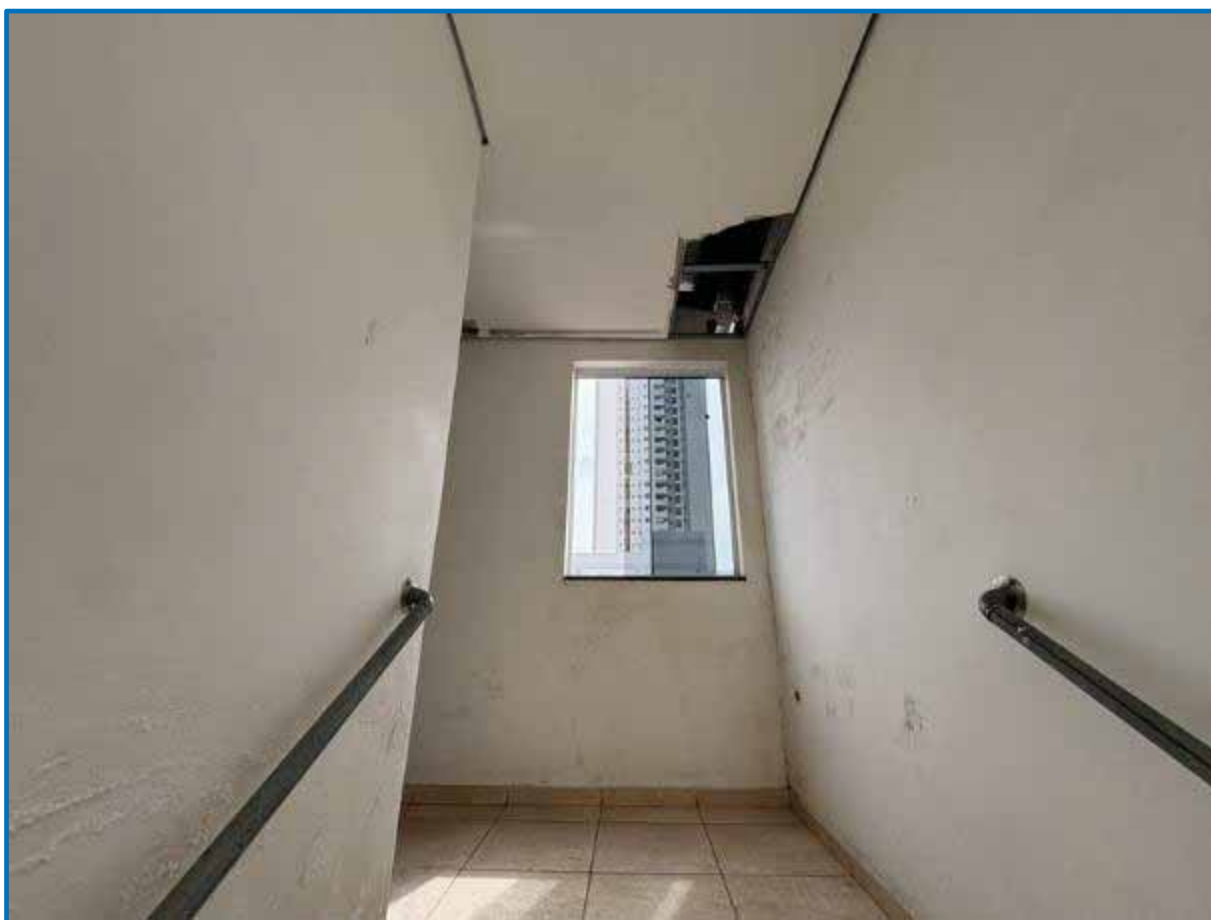
**Foto 48** - Detalhe do acabamento do revestimento de teto do corredor de circulação do pavimento superior da *Edificação Principal*. Observa-se a falta de forro em trecho do teto.

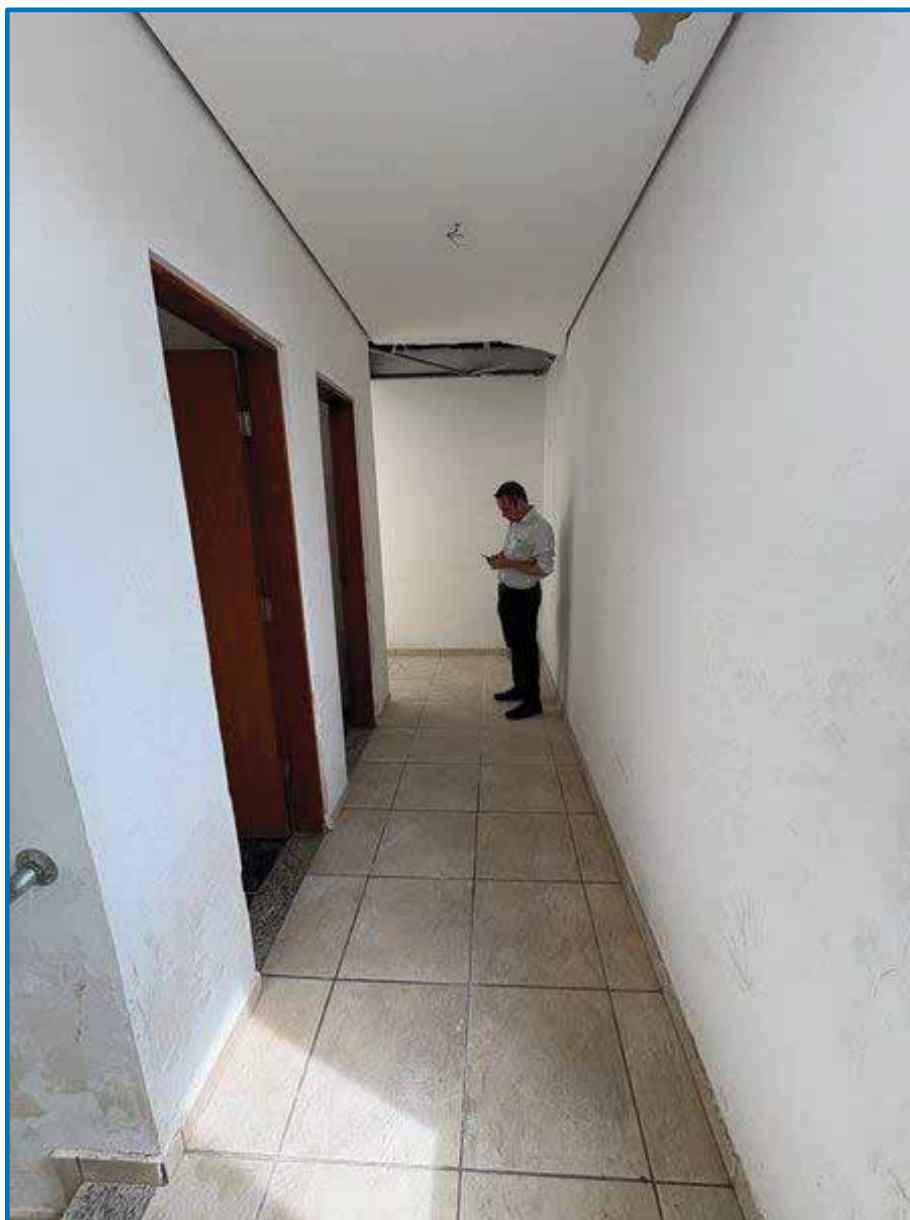
**Foto 50** - Detalhe do acabamento do revestimento de teto do corredor de circulação do pavimento superior da *Edificação Principal*. Observa-se a falta de forro em trecho do teto, além de manchas de umidade.

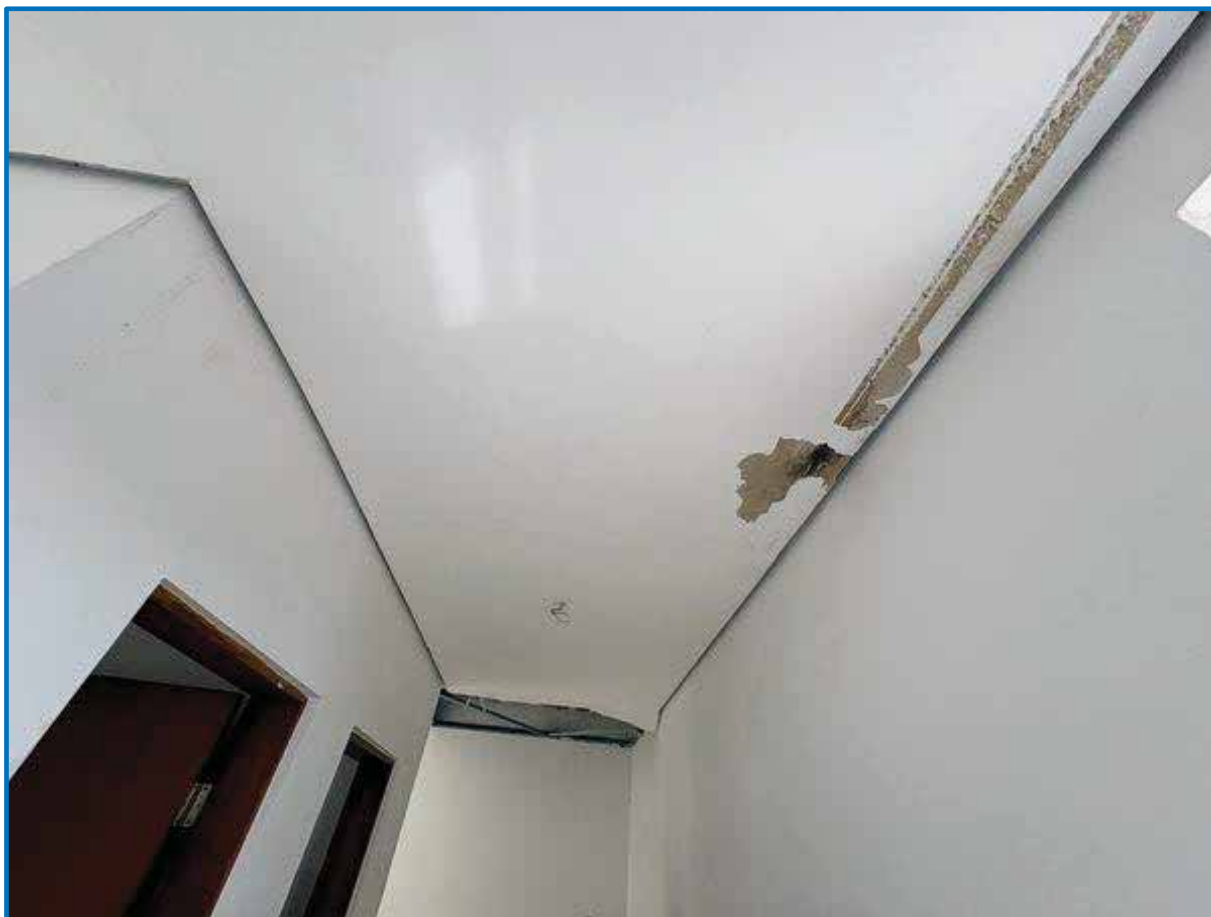
**Foto 51** - Vista da porta de acesso aos banheiros do pavimento superior da *Edificação Principal*.

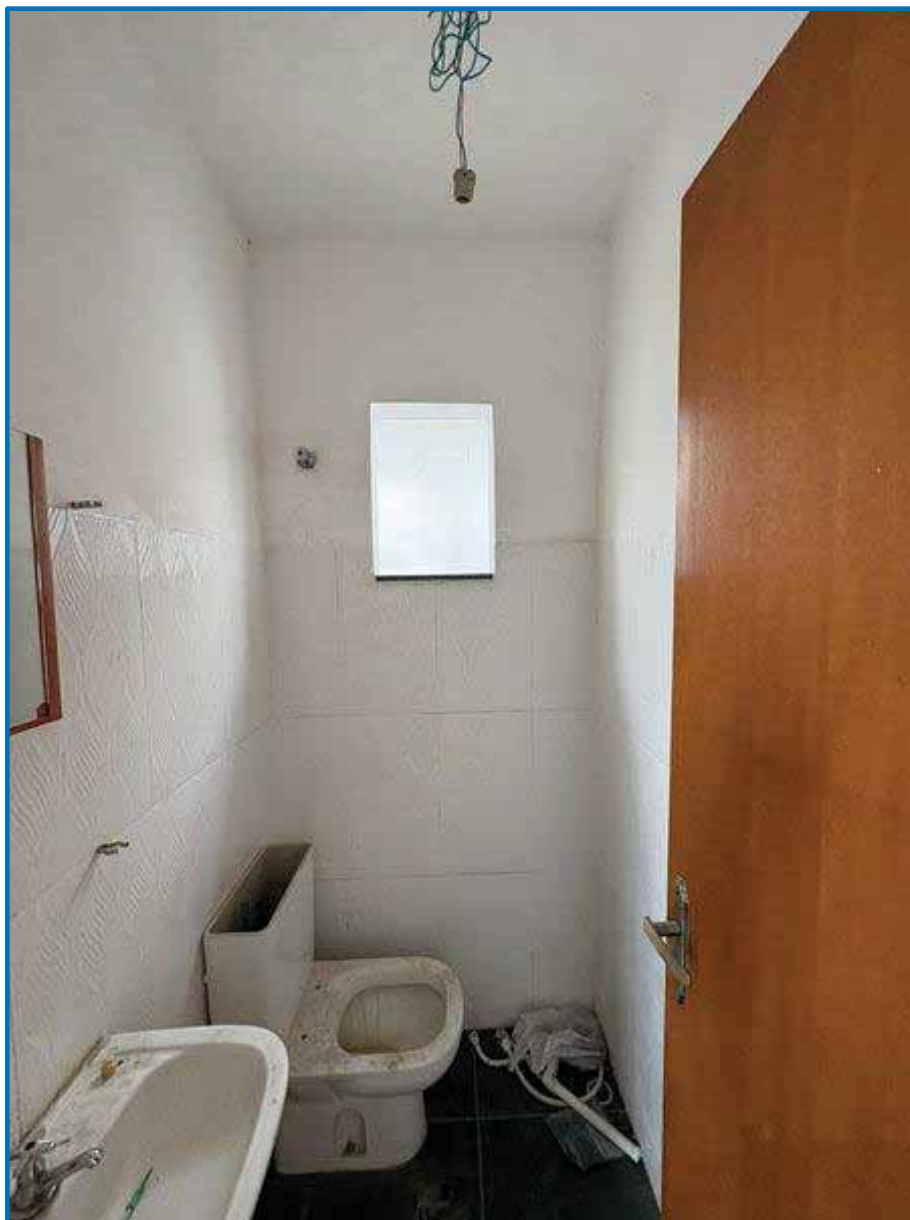
**Foto 53** - Vista do interior do banheiro superior 01. Observam-se os acabamentos e estado de conservação do local.

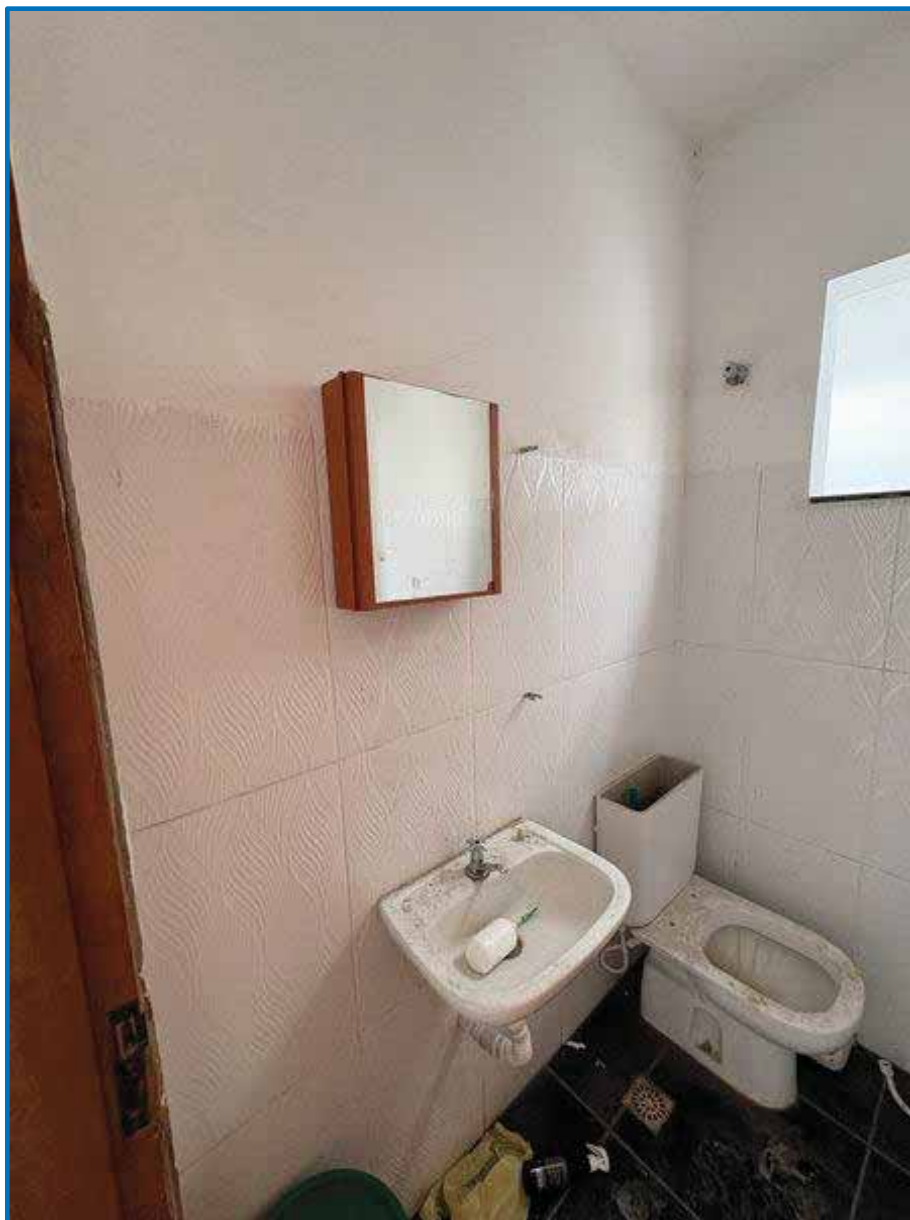
**Foto 54** - Detalhe do acabamento do revestimento de piso do banheiro superior 01 da Edificação Principal.

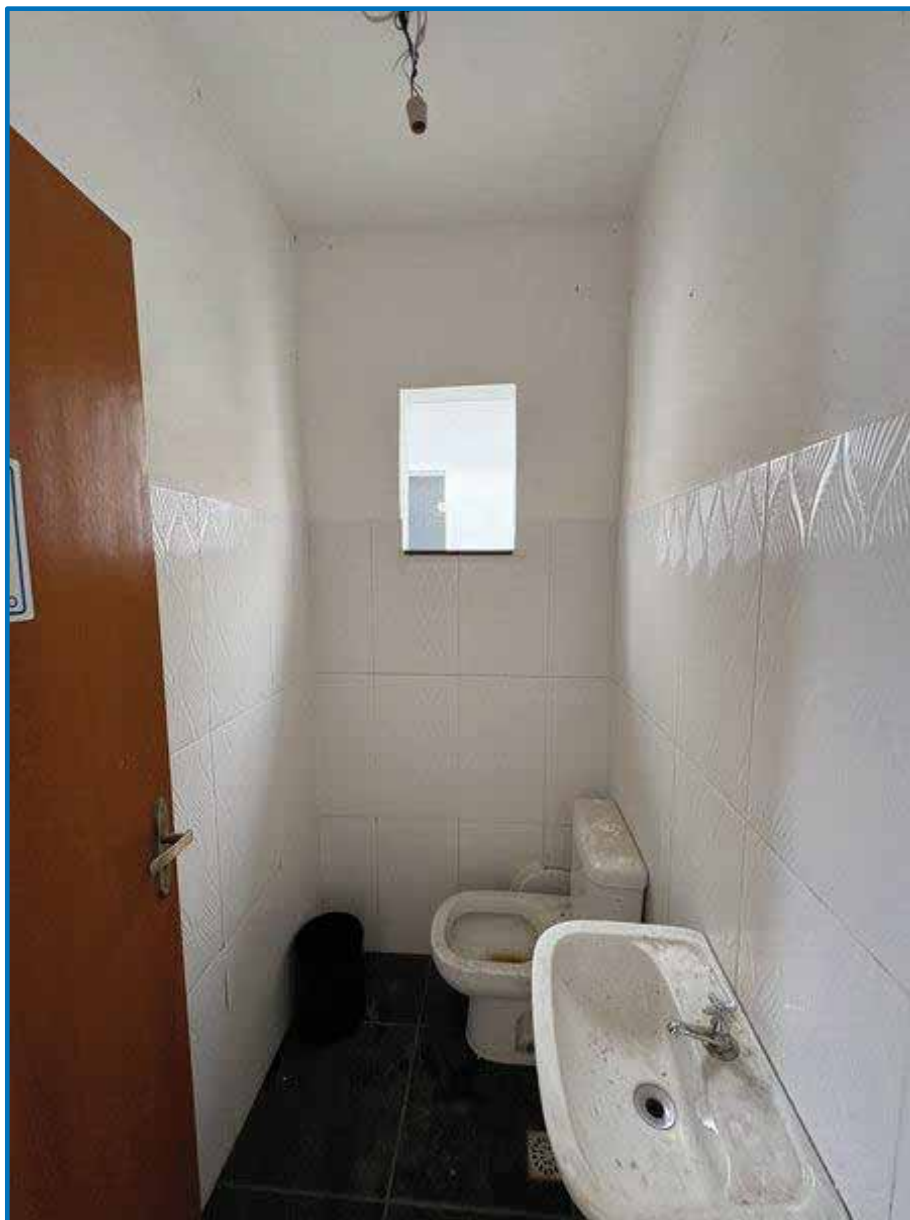
**Foto 57** - Vista do interior do banheiro superior 02. Observam-se os acabamentos e estado de conservação do local.

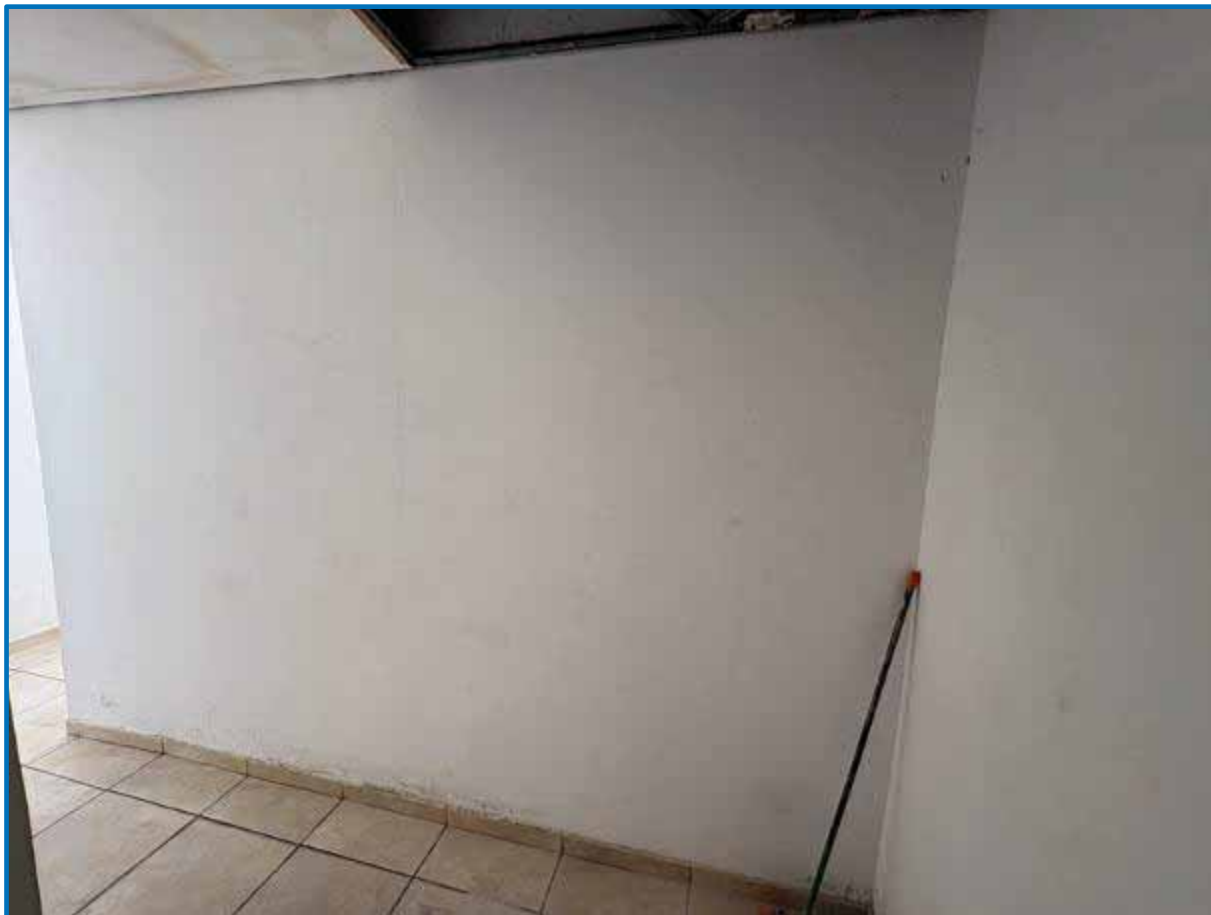
**Foto 61** - Detalhe do acabamento do revestimento de teto do corredor de circulação do pavimento superior da *Edificação Principal*. Observa-se a falta de forro em trecho do teto.

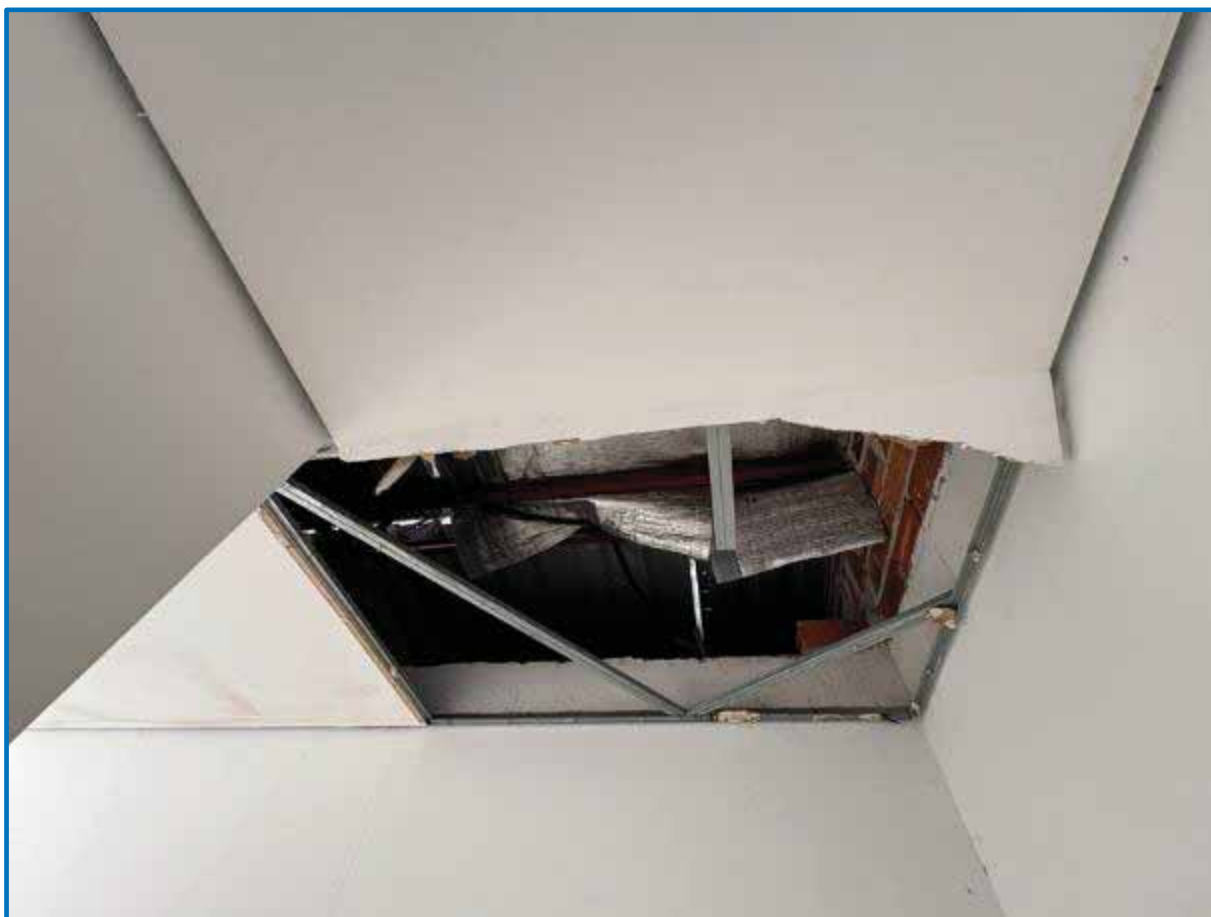
**Foto 62** - Vista do corredor de circulação do pavimento superior da *Edificação Principal*. Observam-se os acabamentos e estado de conservação do local. Ademais, observam-se manchas de sujeira e umidade nas paredes e no teto.

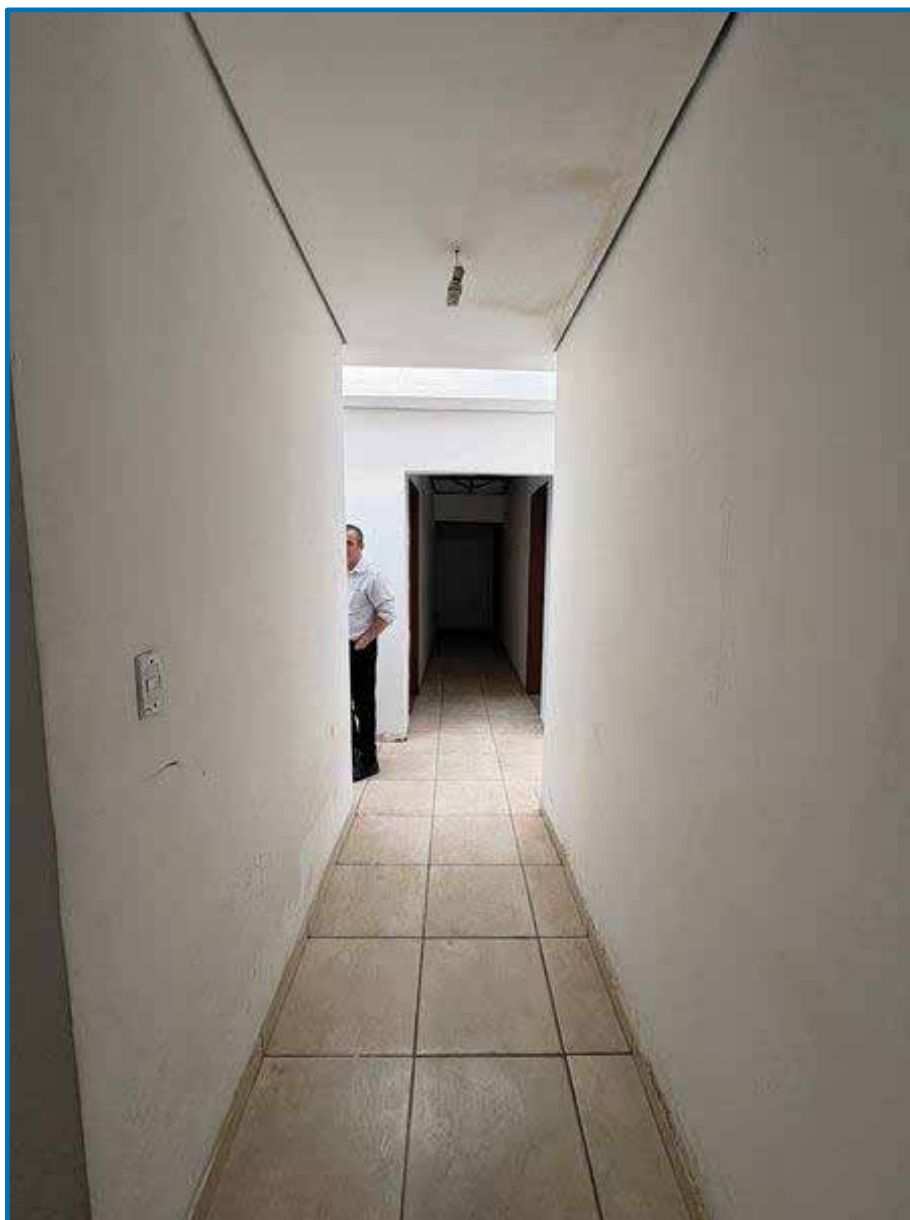
**Foto 63** - Detalhe do acabamento do revestimento de piso do corredor de circulação do pavimento superior da *Edificação Principal*.

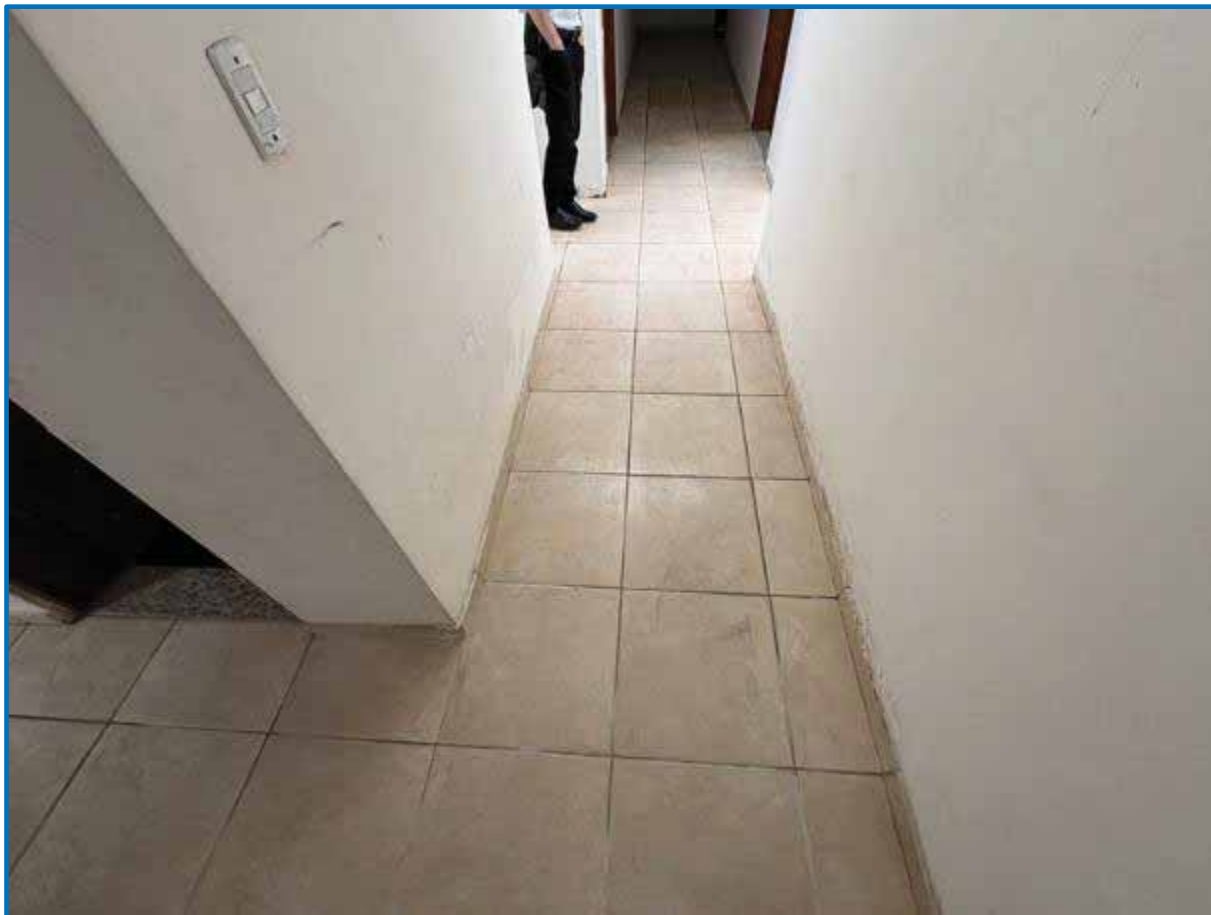
**Foto 64** - Vista do corredor de circulação do pavimento superior da *Edificação Principal*. Observam-se os acabamentos e estado de conservação do local. Ademais, observam-se manchas de sujeira e umidade nas paredes.

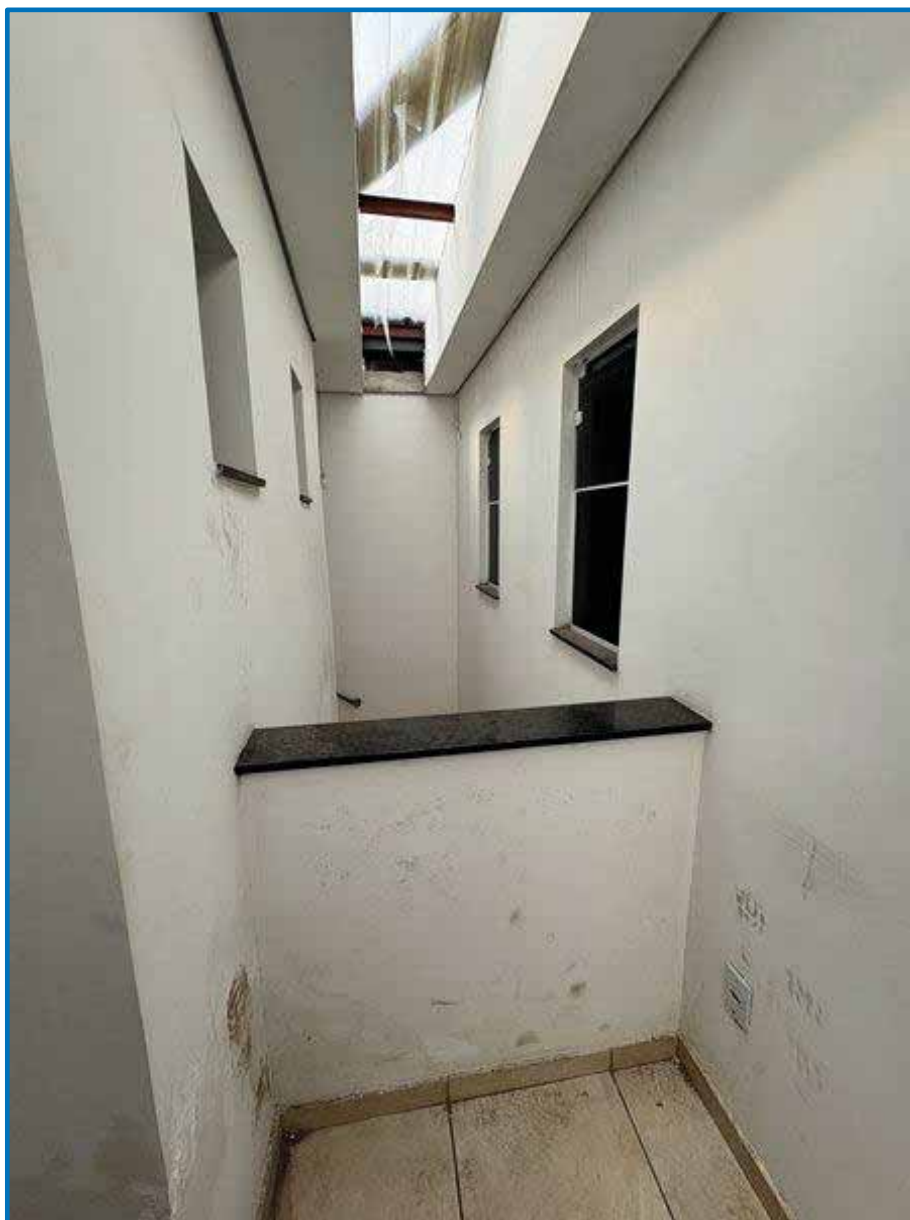
**Foto 65** - Vista da escada de acesso ao pavimento superior da *Edificação Principal*. Observam-se os acabamentos e estado de conservação do local. Ademais, observam-se manchas de sujidade e umidade nas paredes.

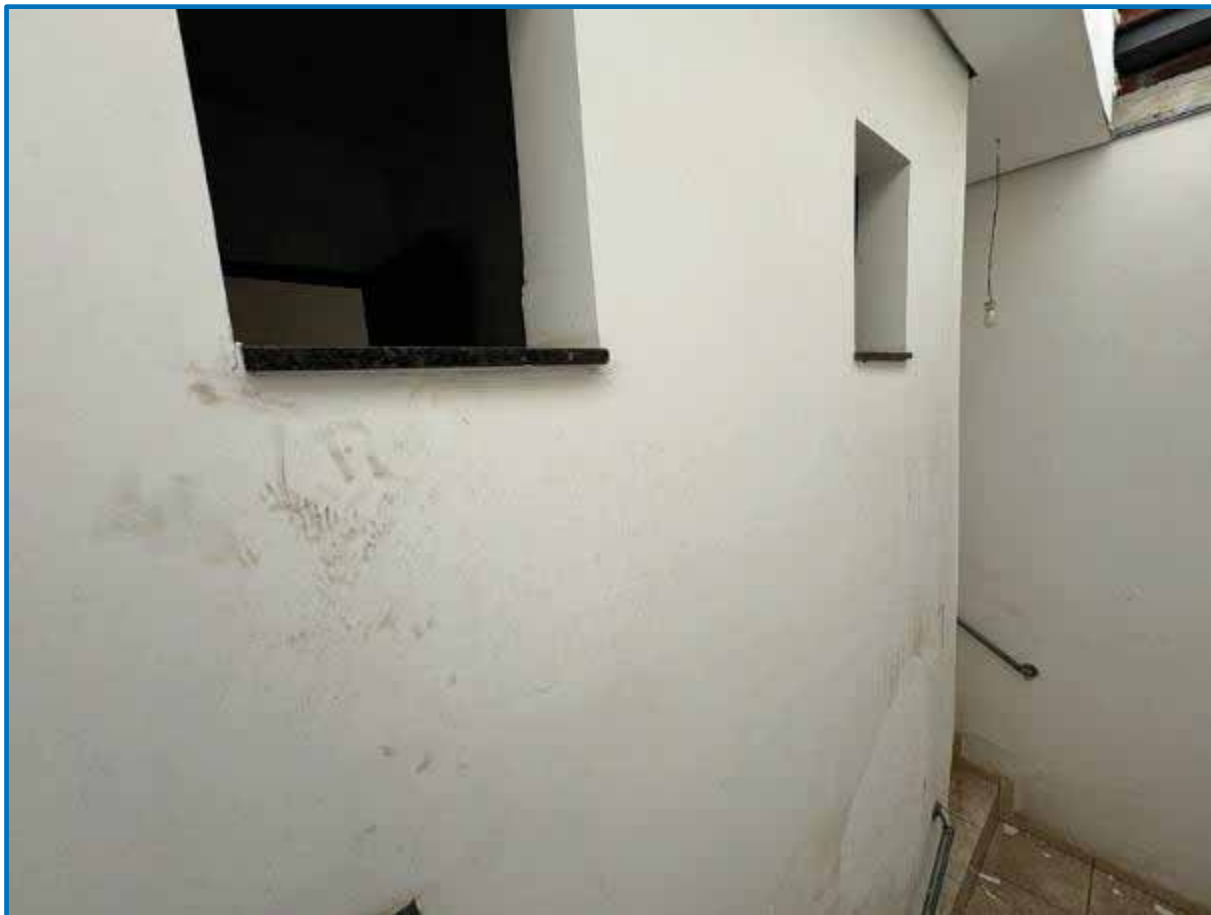
**Foto 67** - Detalhe das manchas de sujidade e umidade nas paredes da escada de acesso ao pavimento superior da *Edificação Principal*.

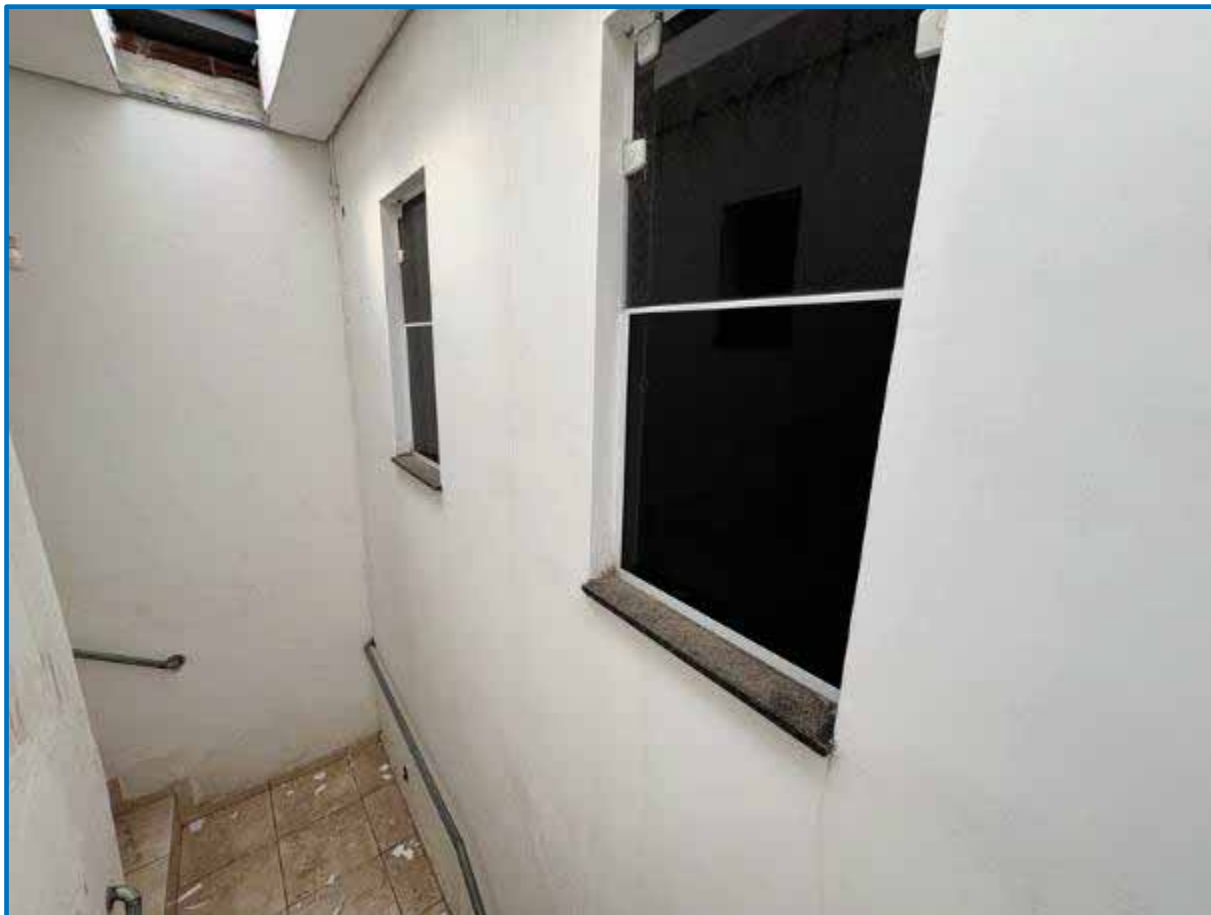
**Foto 68** - Detalhe do acabamento do revestimento de teto do corredor de circulação do pavimento superior da *Edificação Principal*.
