**EXCELENTÍSSIMO SENHOR DOUTOR JUIZ DE DIREITO DA 2ª VARA CÍVEL DA  
COMARCA DE ATIBAIA – SP****PROCESSO : 0003942-56.2024.8.26.0048****CARTÓRIO : 2º OFÍCIO CÍVEL****AÇÃO : CUMPRIMENTO PROVISÓRIO DE SENTENÇA –  
ADJUDICAÇÃO COMPULSÓRIA****EXEQUENTE : CLIFT RUSSO ESPERANDIO****EXECUTADA : ROMERA INCORPORADORA EIRELI ME**

**LAUDO DE AVALIAÇÃO**

**Avenida Major Alvim, nº 124 (Lote nº 277, da Quadra “K”), Alvinópolis -  
Atibaia/SP**

**Matrícula nº 81.161, do Cartório de Registro de Imóveis da Comarca de Atibaia -  
SP**

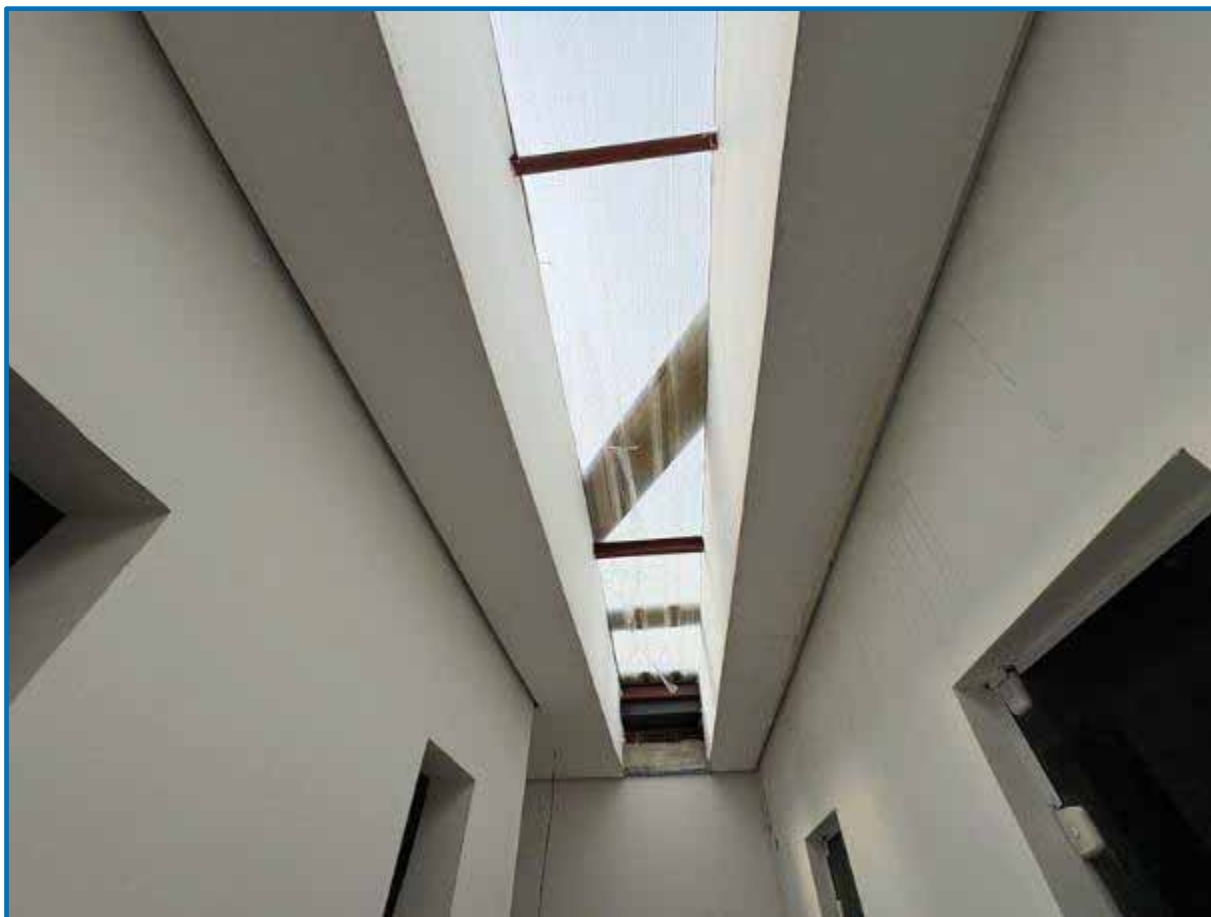
**Foto 69** - Vista do corredor de circulação do pavimento superior da *Edificação Principal*. Observam-se os acabamentos e estado de conservação do local. Ademais, observam-se manchas de sujeira e umidade nas paredes.

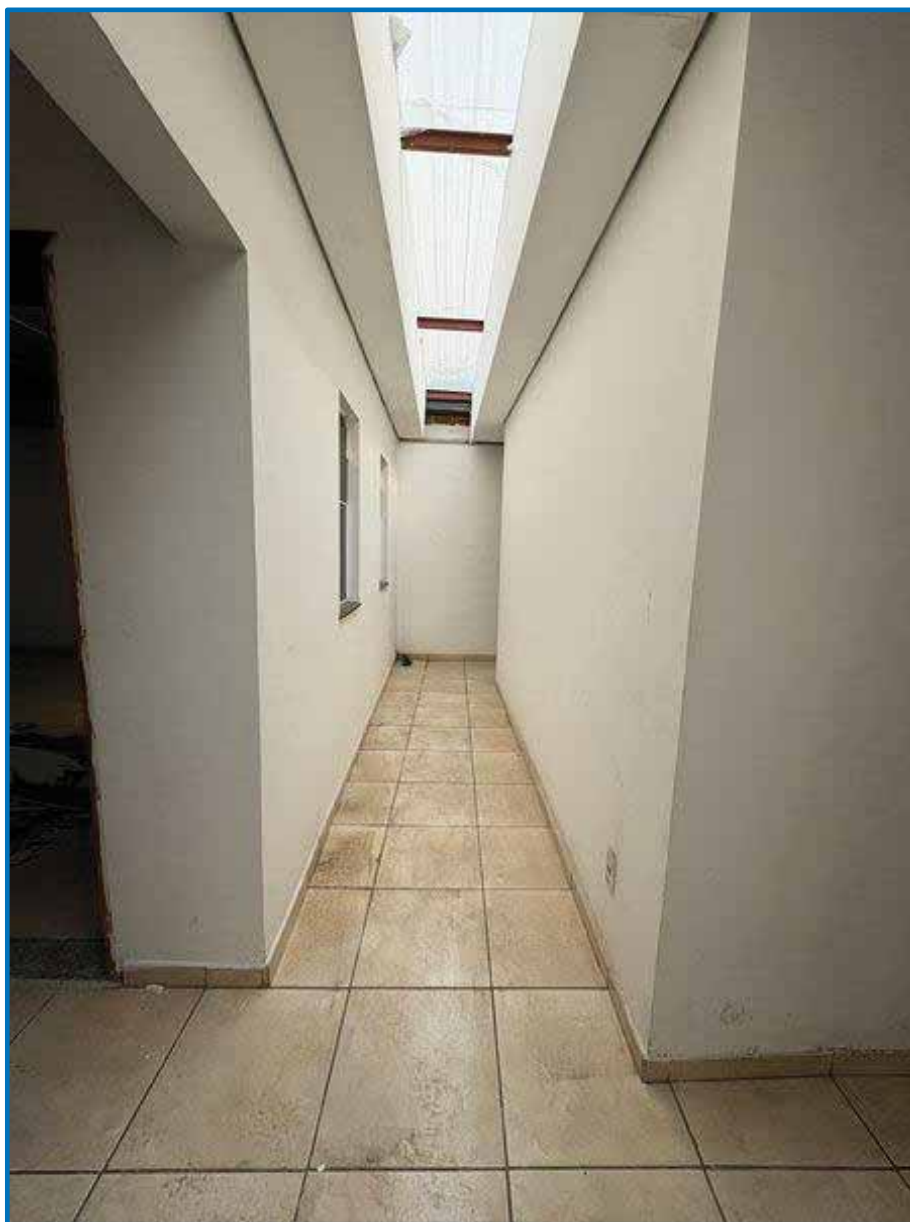
**Foto 70** - Detalhe das manchas de sujidade e umidade nas paredes do corredor de circulação do pavimento superior da *Edificação Principal*.

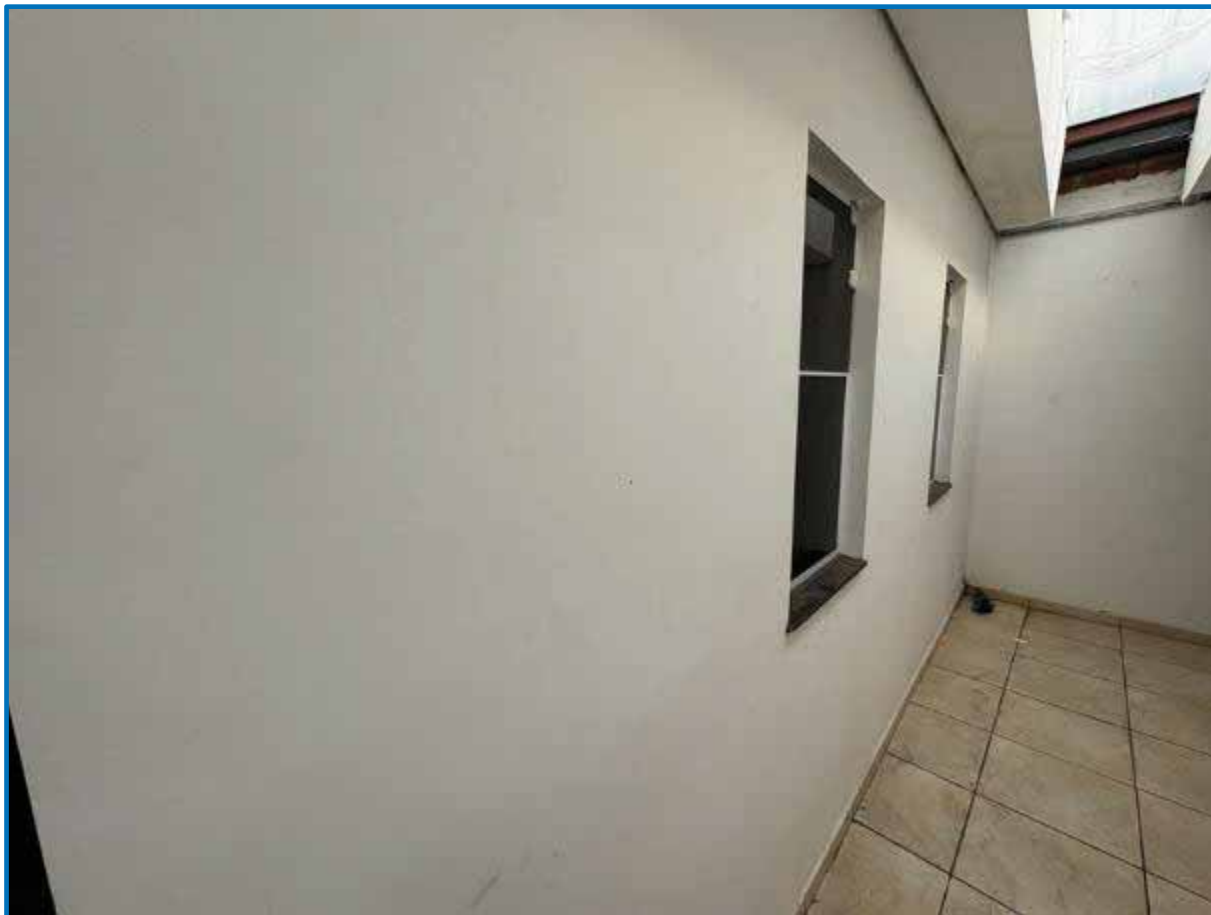
**Foto 71** - Detalhe das manchas de sujidade e umidade nas paredes do corredor de circulação do pavimento superior da *Edificação Principal*.

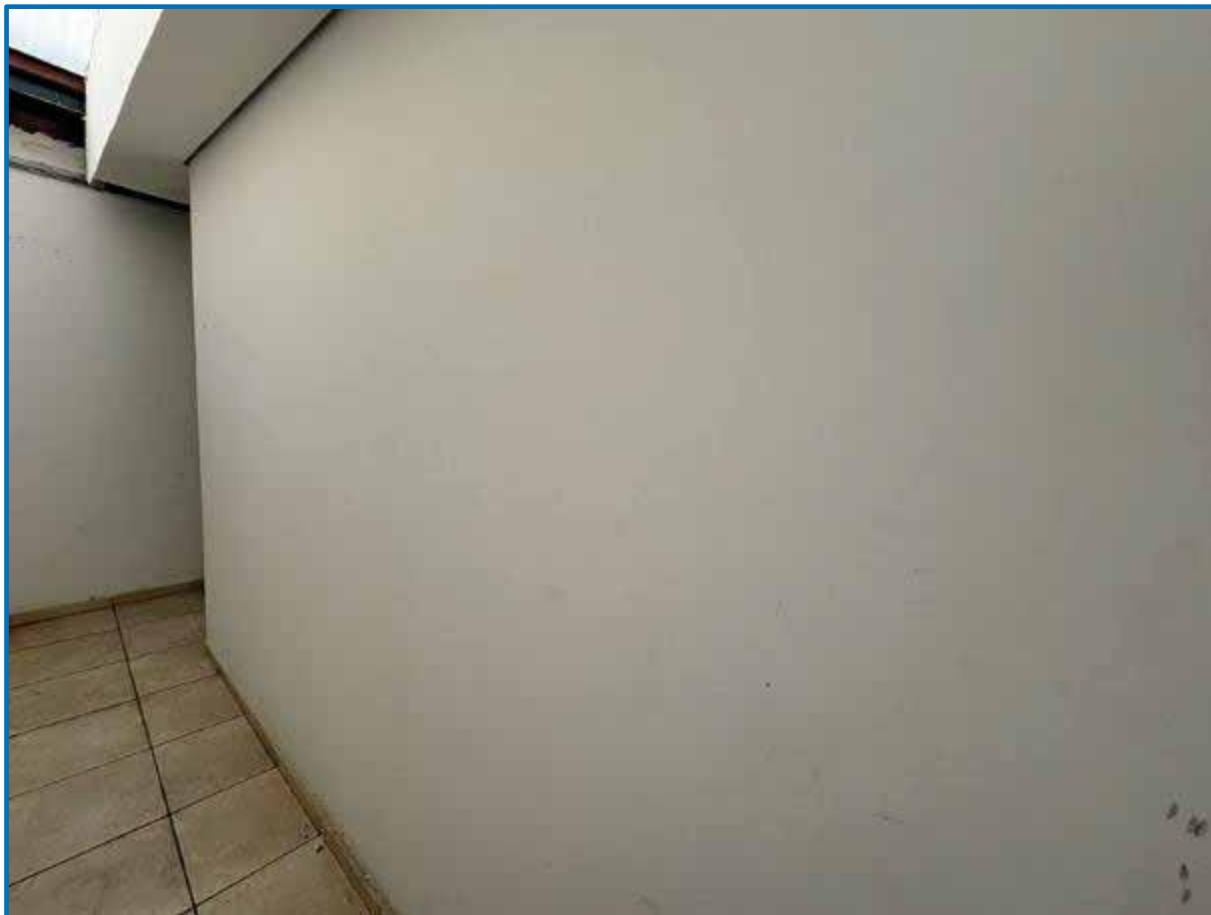
**Foto 72** - Detalhe do acabamento do revestimento de piso do corredor de circulação do pavimento superior da *Edificação Principal*.

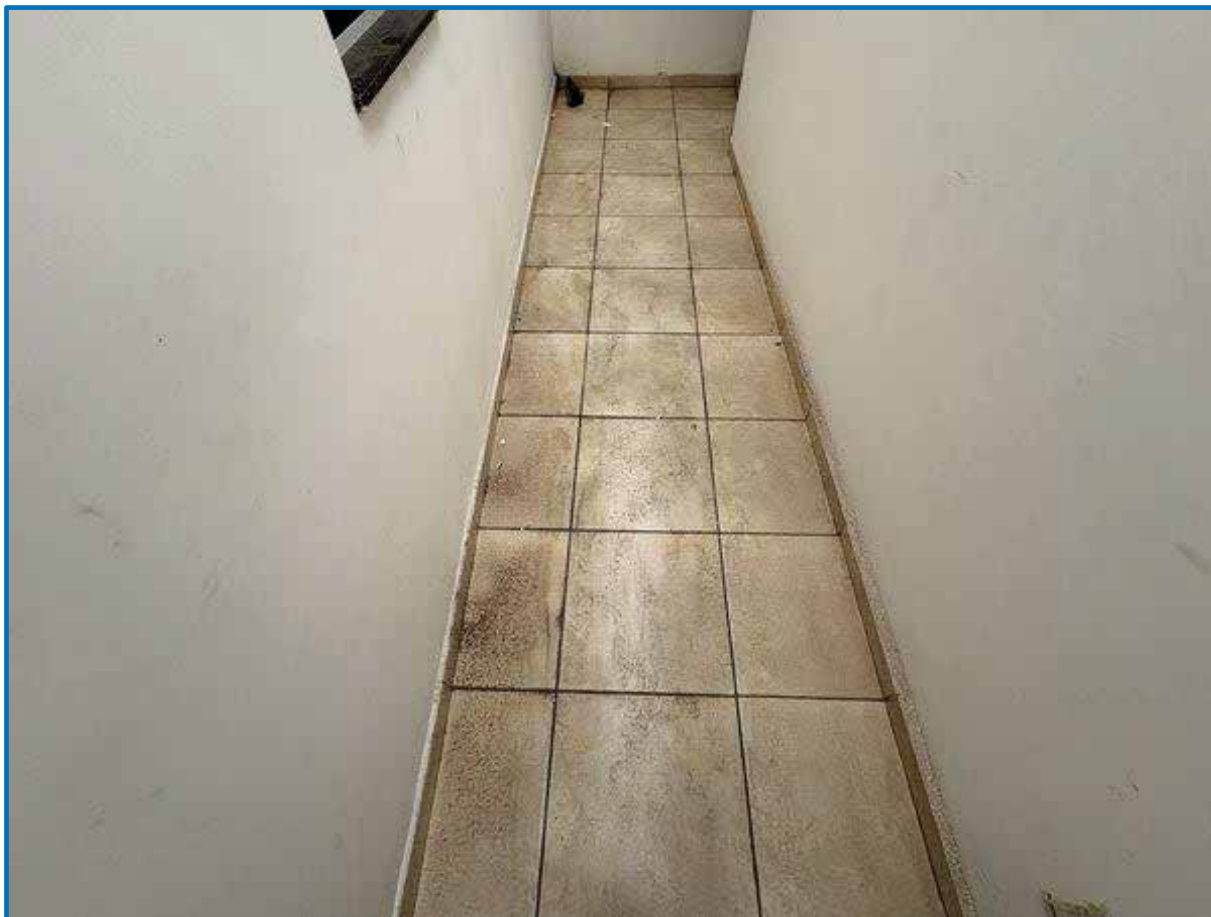
**Foto 73** - Detalhe do acabamento do revestimento de teto do corredor de circulação do pavimento superior da *Edificação Principal*.

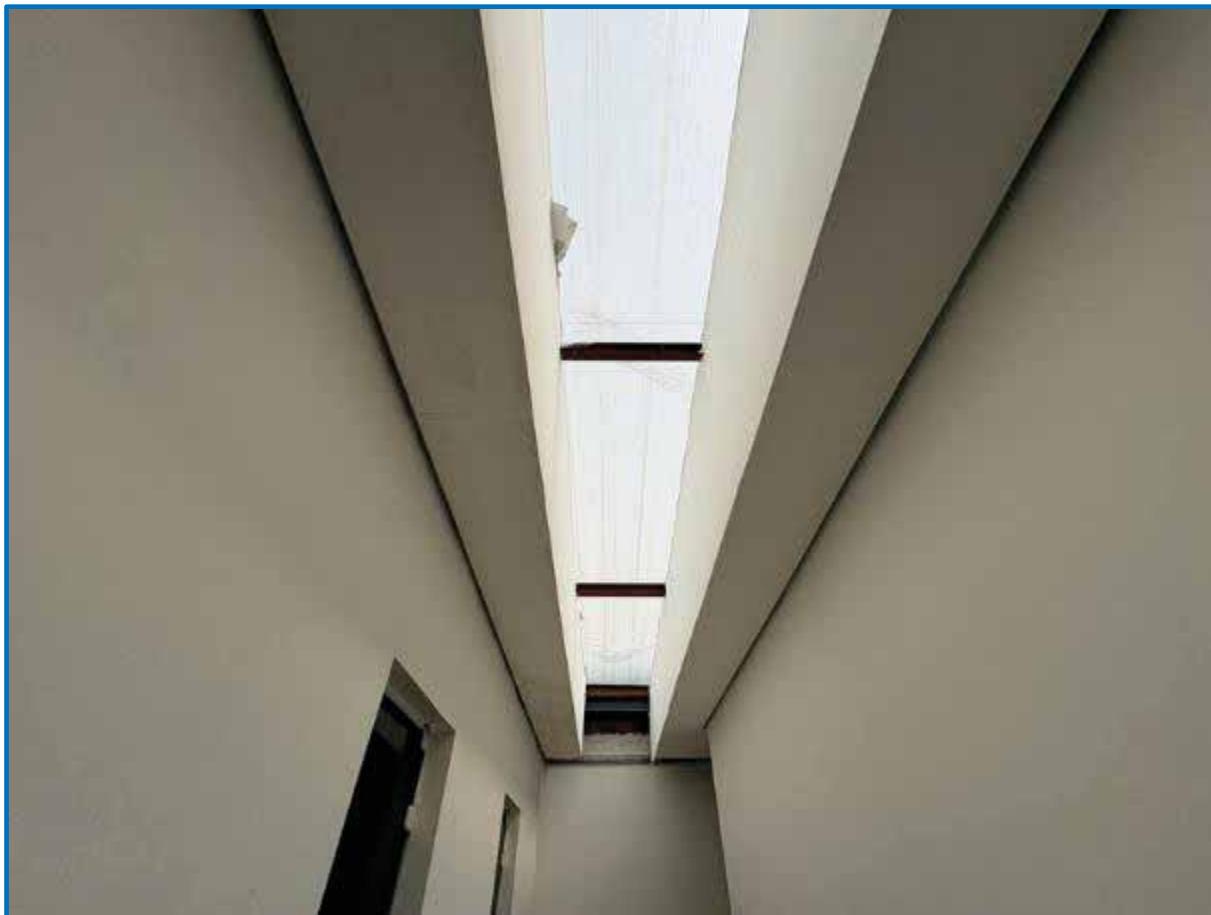
**Foto 74** - Detalhe do acabamento do revestimento de teto do corredor de circulação do pavimento superior da *Edificação Principal*. Observa-se a falta de forro em trecho do teto.

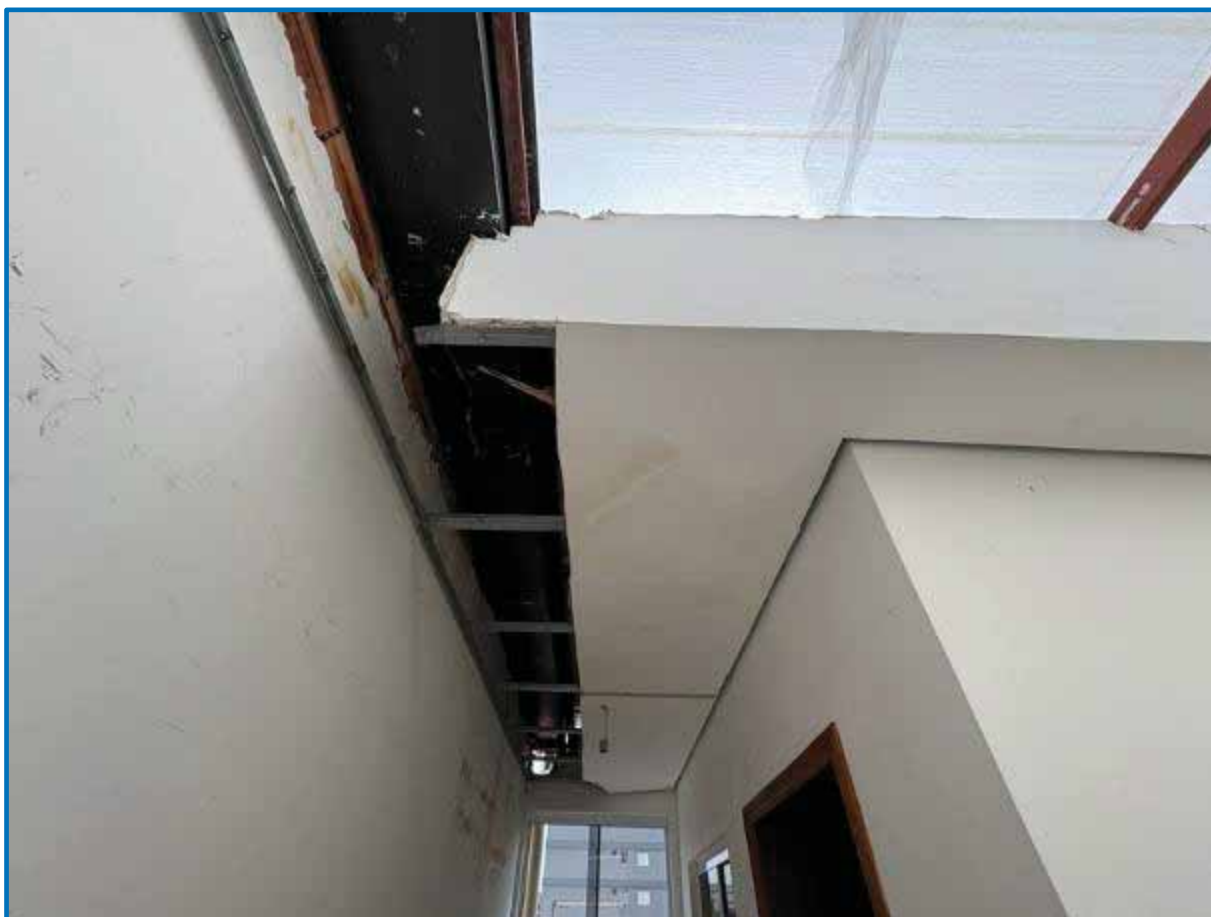
**Foto 75** - Vista do corredor de circulação do pavimento superior da *Edificação Principal*. Observam-se os acabamentos e estado de conservação do local. Ademais, observam-se manchas de sujeira e umidade nas paredes.

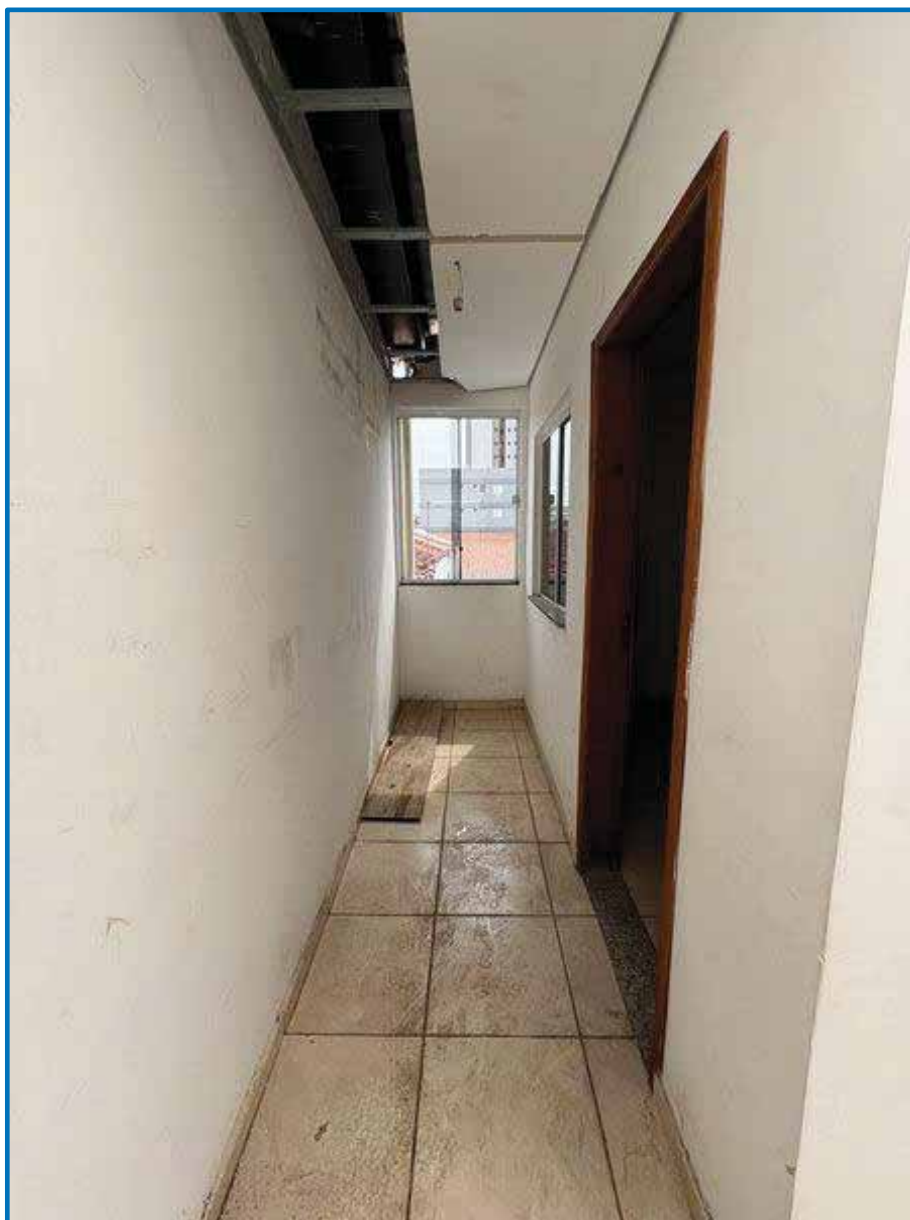
**Foto 76** - Detalhe das manchas de sujidade e umidade nas paredes do corredor de circulação do pavimento superior da *Edificação Principal*.

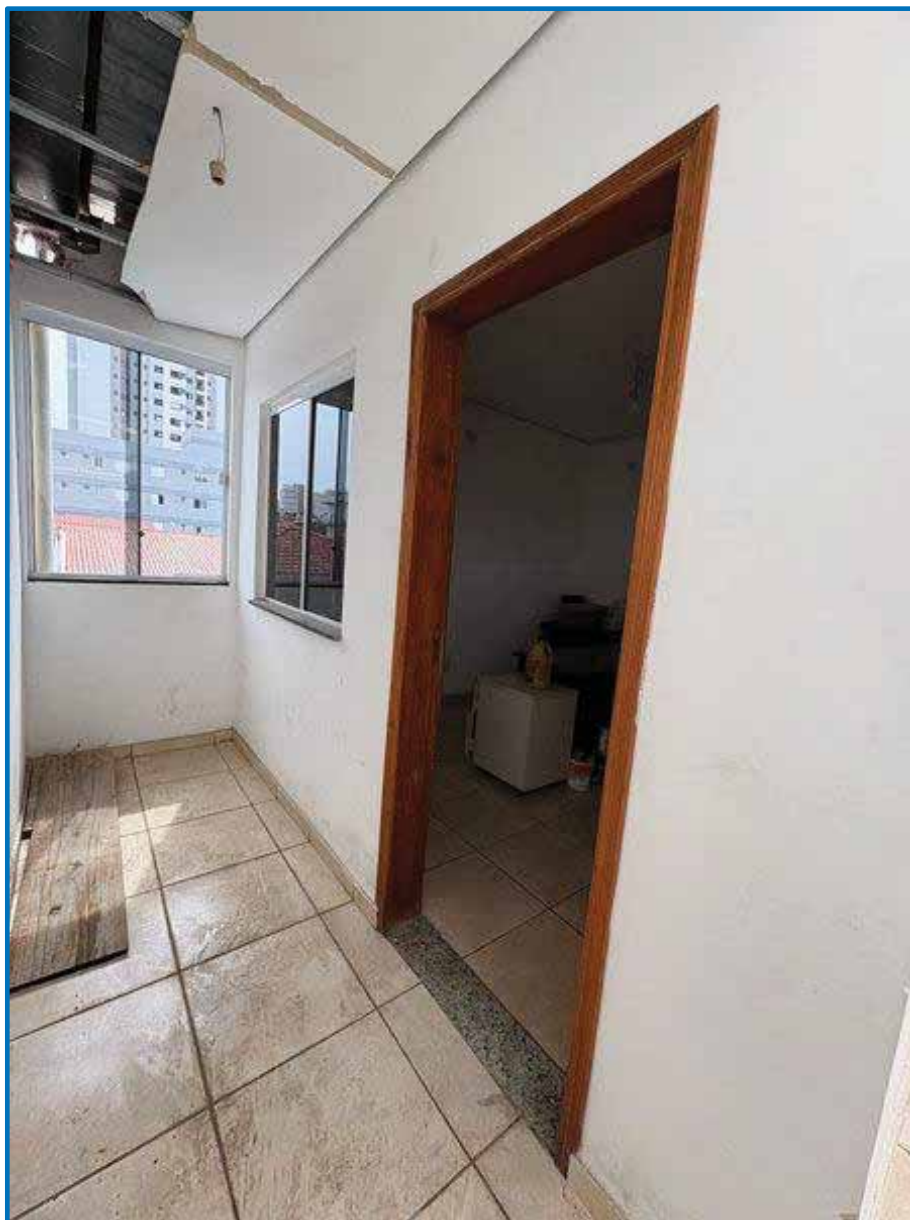
**Foto 80** - Vista da sala superior 01 da *Edificação Principal*. Observam-se os acabamentos e estado de conservação do local. Ademais, observam-se manchas de sujidade nas paredes.

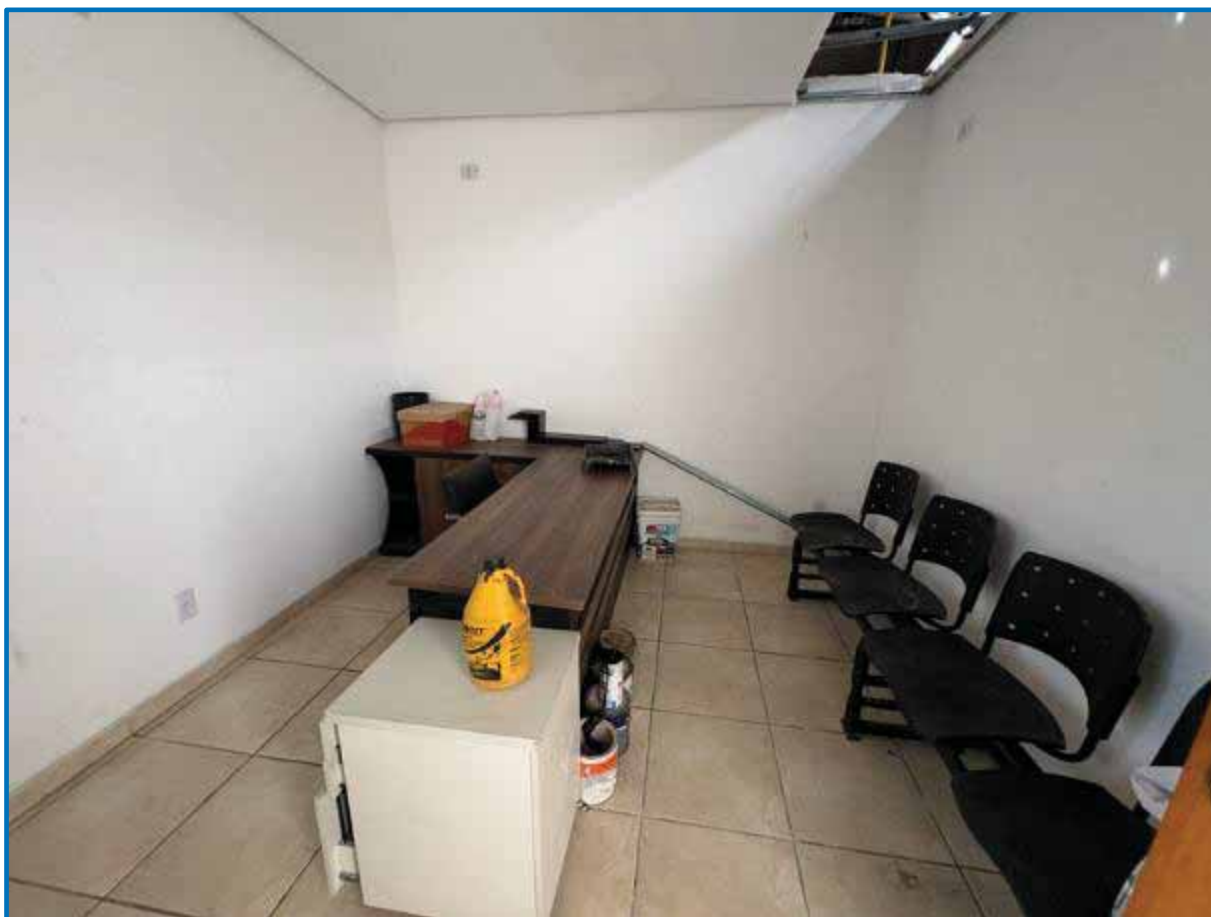
**Foto 81** - Vista da sala superior 01 da *Edificação Principal*. Observam-se os acabamentos e estado de conservação do local. Ademais, observam-se manchas de sujidade nas paredes.

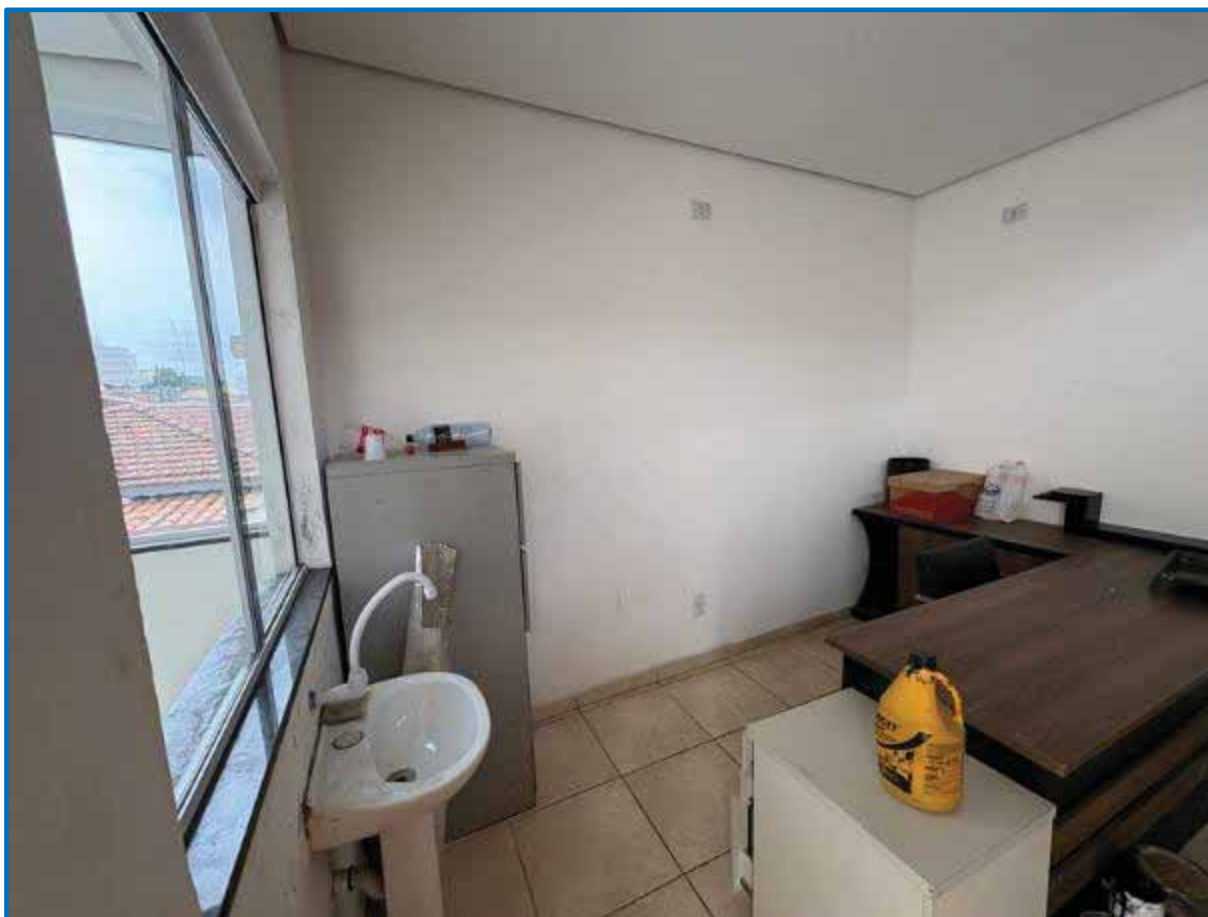
**Foto 82** - Detalhe do acabamento do revestimento de piso da sala superior 01 da Edificação Principal.

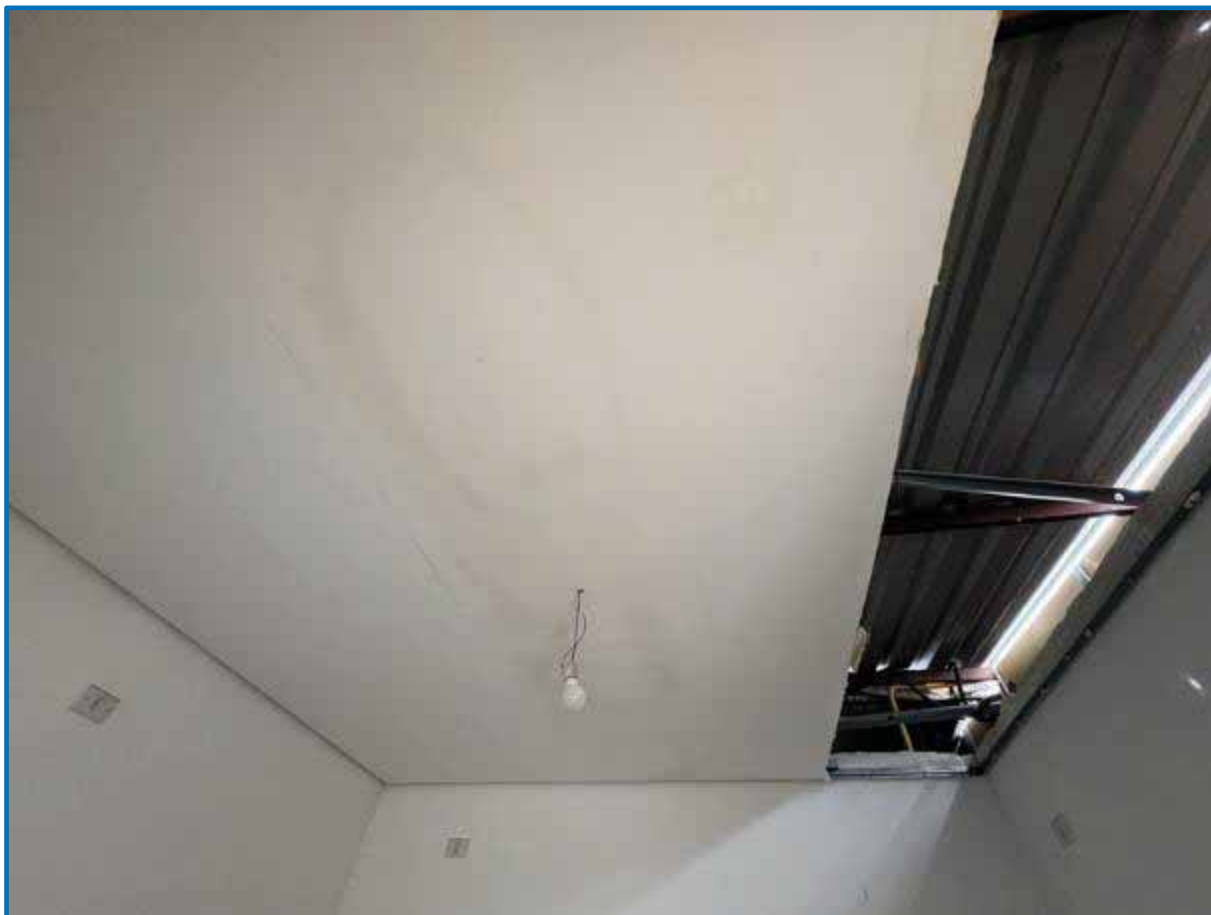
**Foto 84** - Vista da sala superior 01 da *Edificação Principal*. Observam-se os acabamentos e estado de conservação do local. Ademais, observam-se manchas de sujeira nas paredes.

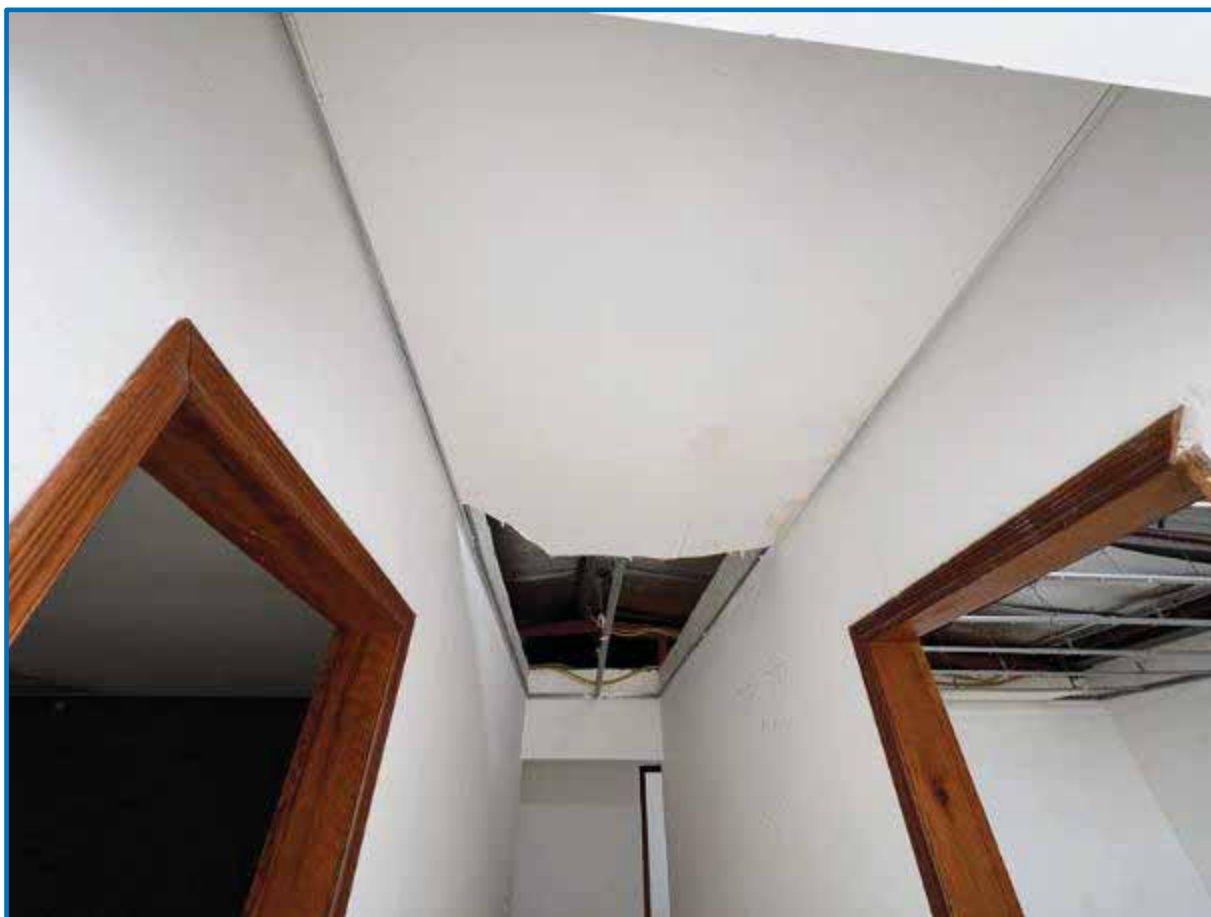
**Foto 88** - Vista da porta de acesso à sala superior 02 da *Edificação Principal*, a partir do corredor de circulação.

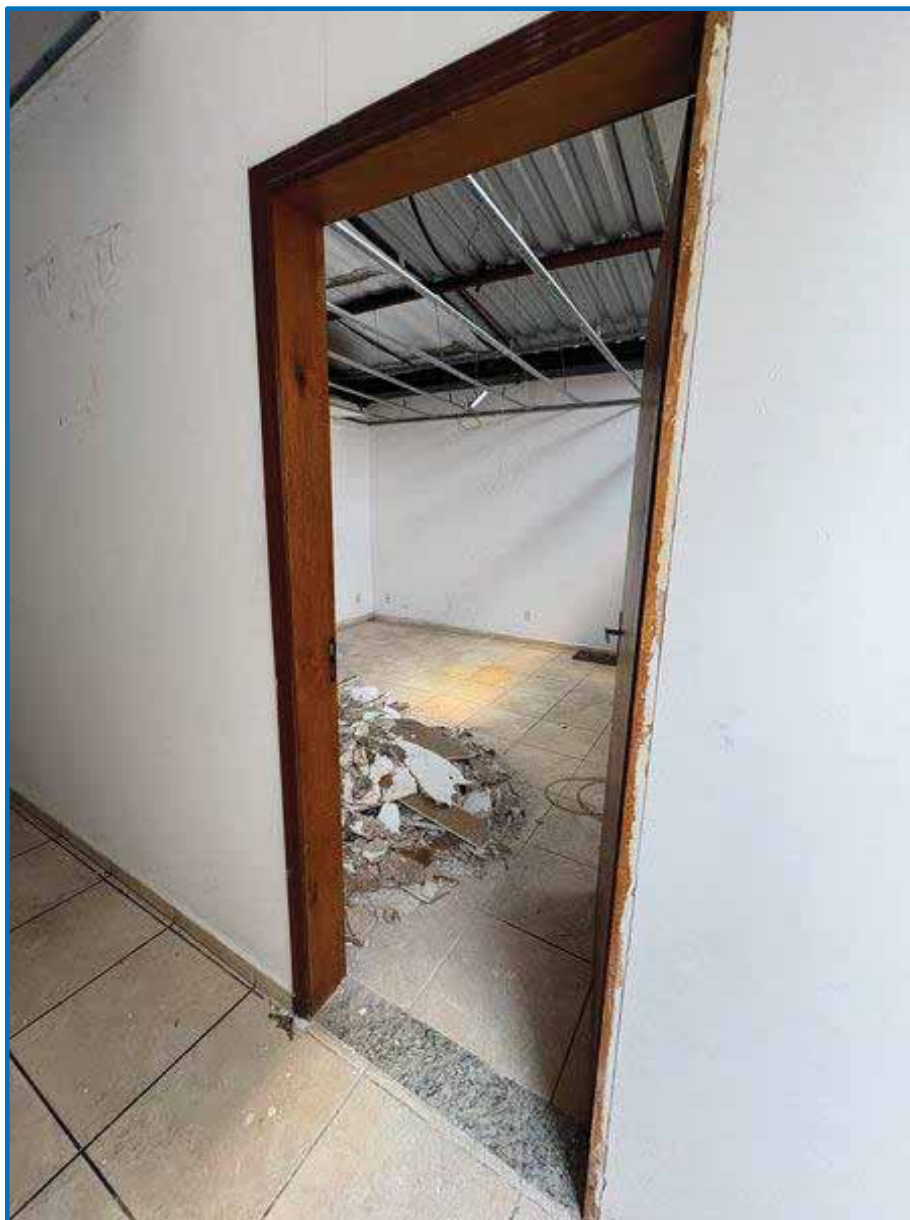
**Foto 89** - Vista da sala superior 02 da *Edificação Principal*. Observam-se os acabamentos e estado de conservação do local. Ademais, observam-se manchas de sujidade nas paredes.

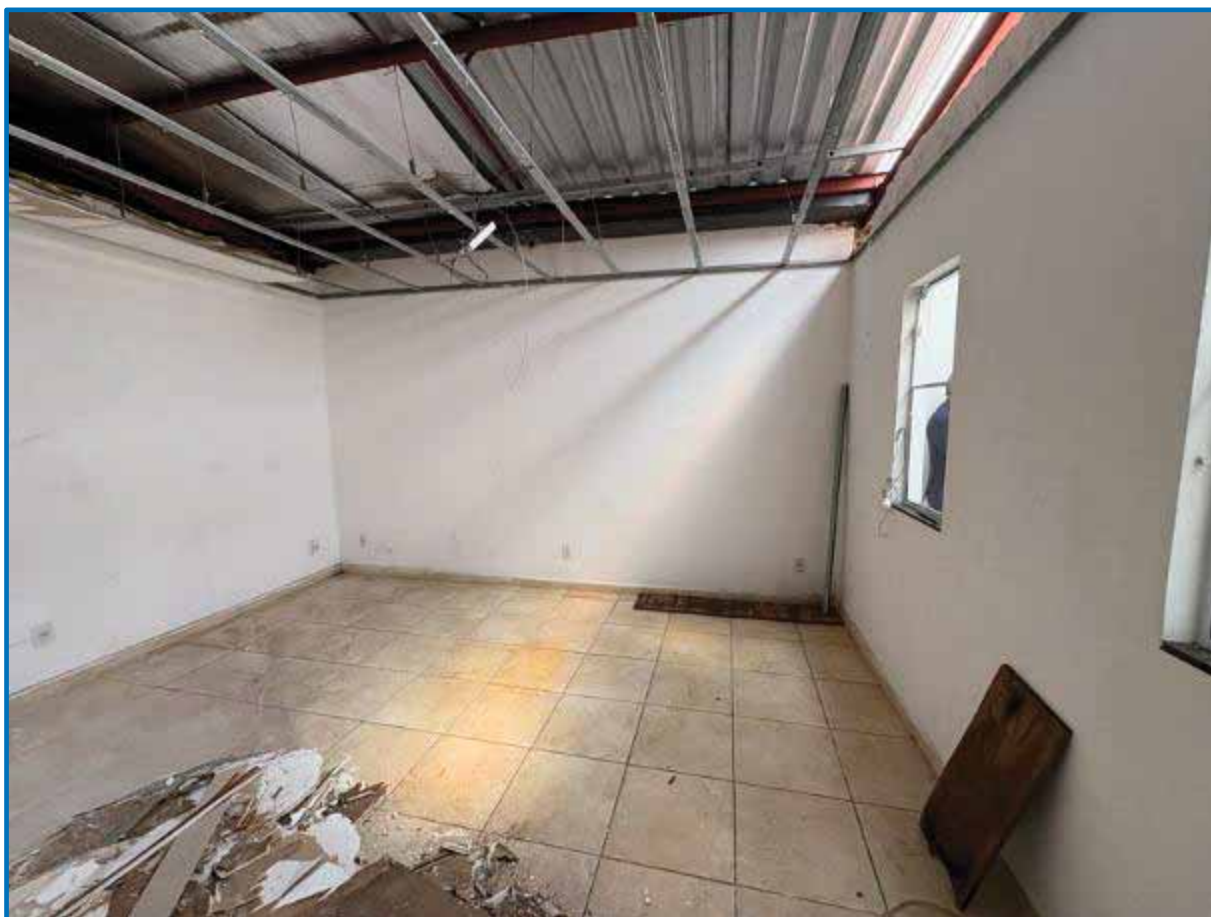
**Foto 90** - Vista da sala superior 02 da *Edificação Principal*. Observam-se os acabamentos e estado de conservação do local. Ademais, observam-se manchas de sujidade nas paredes.

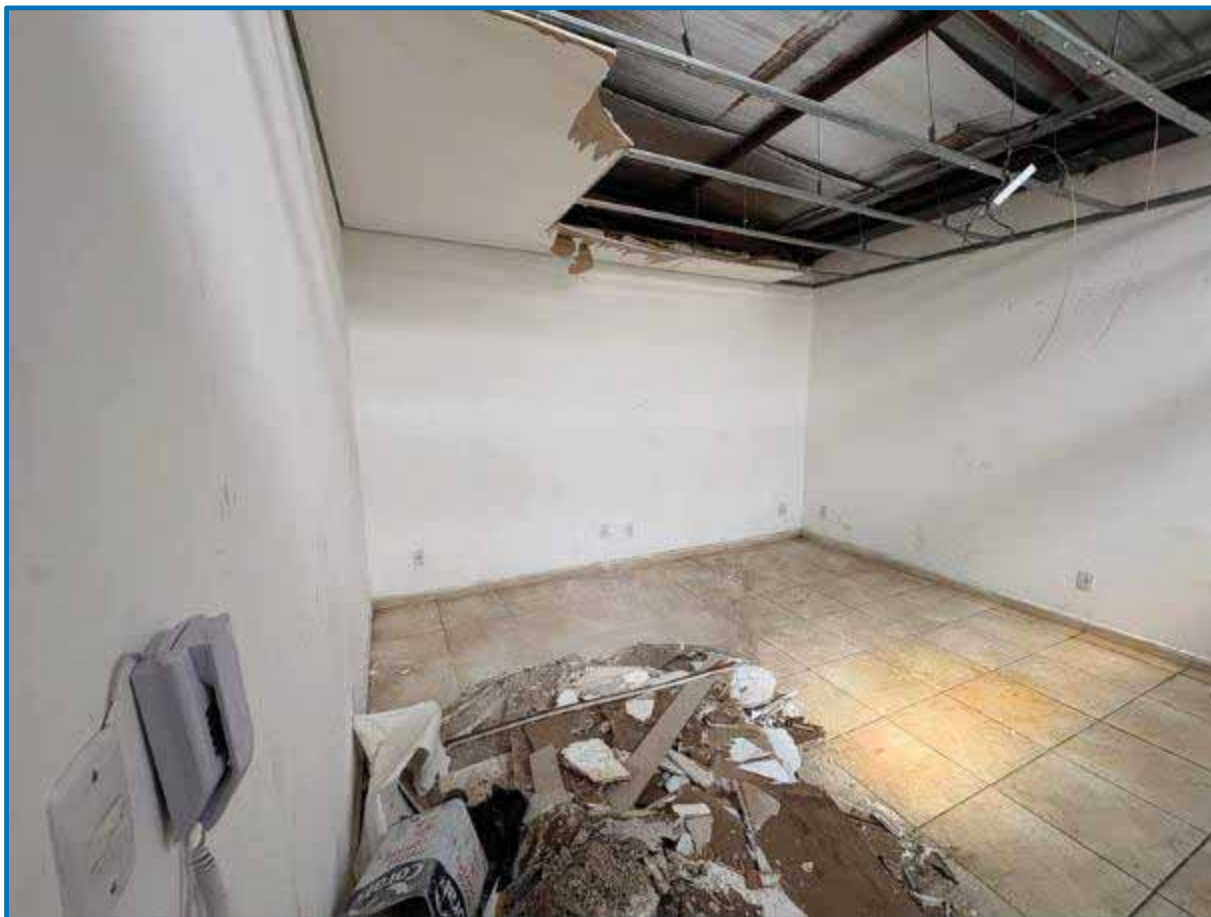
**Foto 91** - Detalhe do acabamento do revestimento de piso da sala superior 02 da *Edificação Principal*. Ademais, observa-se entulho resultante da remoção do forro do ambiente.

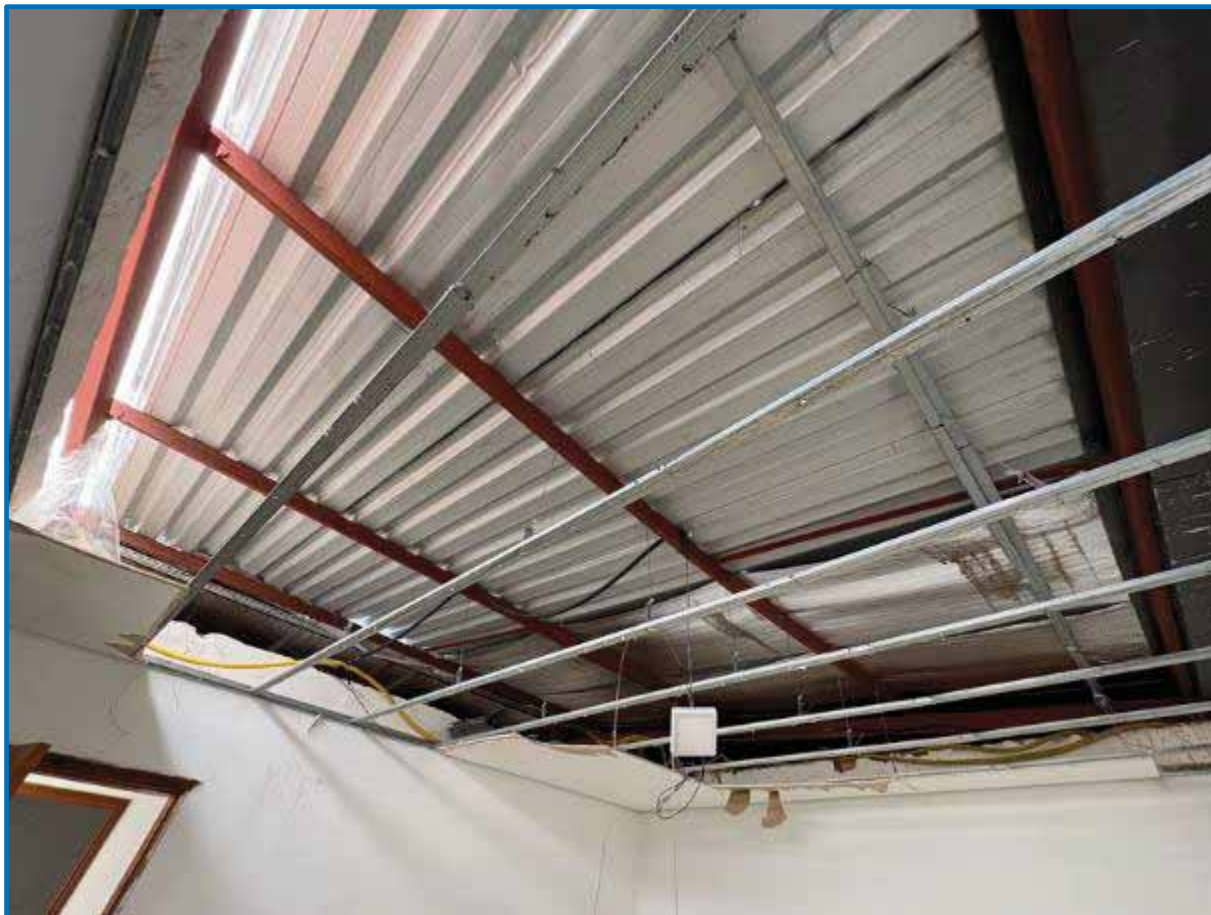
**Foto 93** - Vista da sala superior 02 da *Edificação Principal*. Observam-se os acabamentos e estado de conservação do local. Ademais, observam-se manchas de sujidade nas paredes.

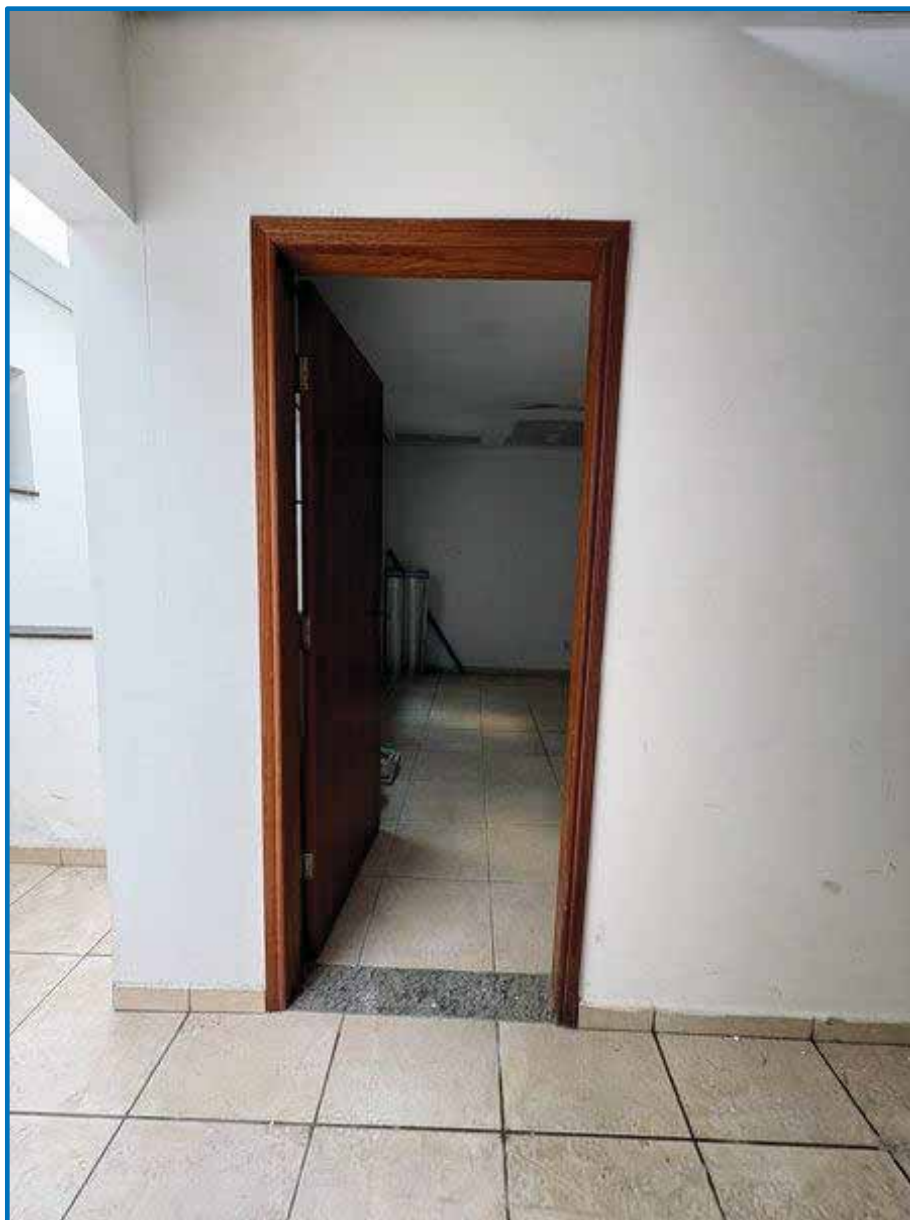
**Foto 95** - Vista da sala superior 03 da *Edificação Principal*. Observam-se os acabamentos e estado de conservação do local. Ademais, observam-se manchas de sujidade nas paredes.

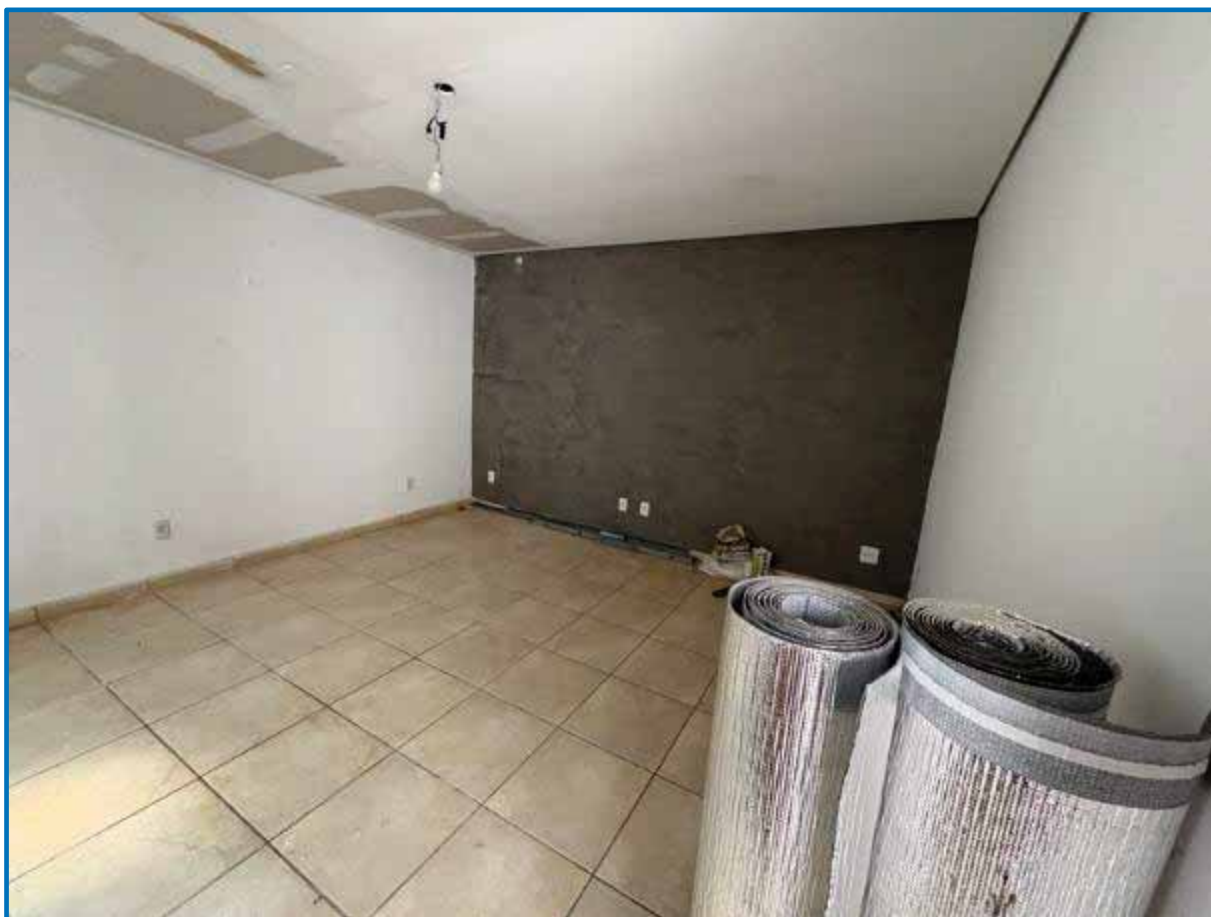
**Foto 96** - Vista da sala superior 03 da *Edificação Principal*. Observam-se os acabamentos e estado de conservação do local. Ademais, observam-se manchas de sujidade nas paredes.

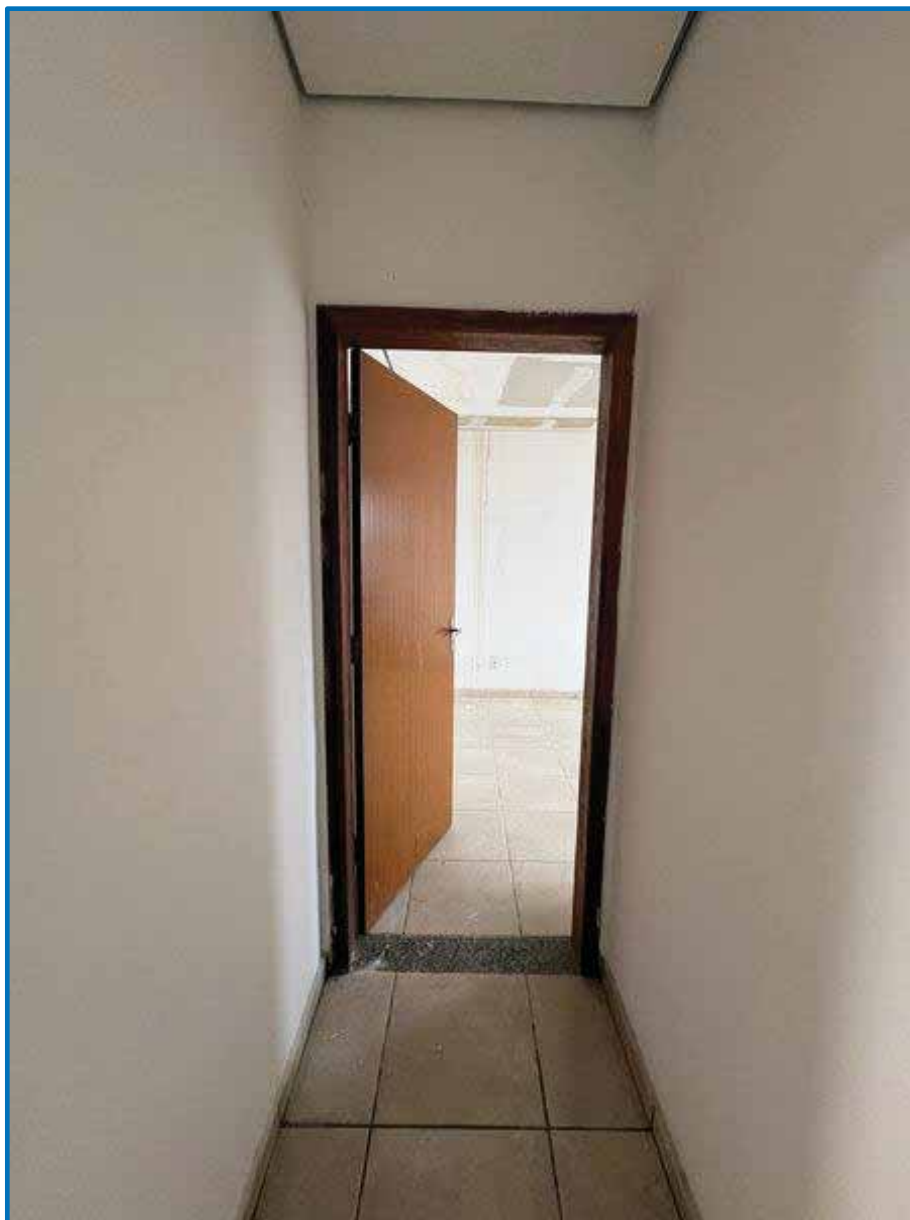
**Foto 103** - Vista da sala superior 04 da *Edificação Principal*. Observam-se os acabamentos e estado de conservação do local. Ademais, observam-se manchas de sujeira e umidade nas paredes.
