**EXCELENTÍSSIMO SENHOR DOUTOR JUIZ DE DIREITO DA 2ª VARA CÍVEL DA  
COMARCA DE ATIBAIA – SP****PROCESSO : 0003942-56.2024.8.26.0048****CARTÓRIO : 2º OFÍCIO CÍVEL****AÇÃO : CUMPRIMENTO PROVISÓRIO DE SENTENÇA –  
ADJUDICAÇÃO COMPULSÓRIA****EXEQUENTE : CLIFT RUSSO ESPERANDIO****EXECUTADA : ROMERA INCORPORADORA EIRELI ME**

**LAUDO DE AVALIAÇÃO**

**Avenida Major Alvim, nº 124 (Lote nº 277, da Quadra “K”), Alvinópolis -  
Atibaia/SP**

**Matrícula nº 81.161, do Cartório de Registro de Imóveis da Comarca de Atibaia -  
SP**

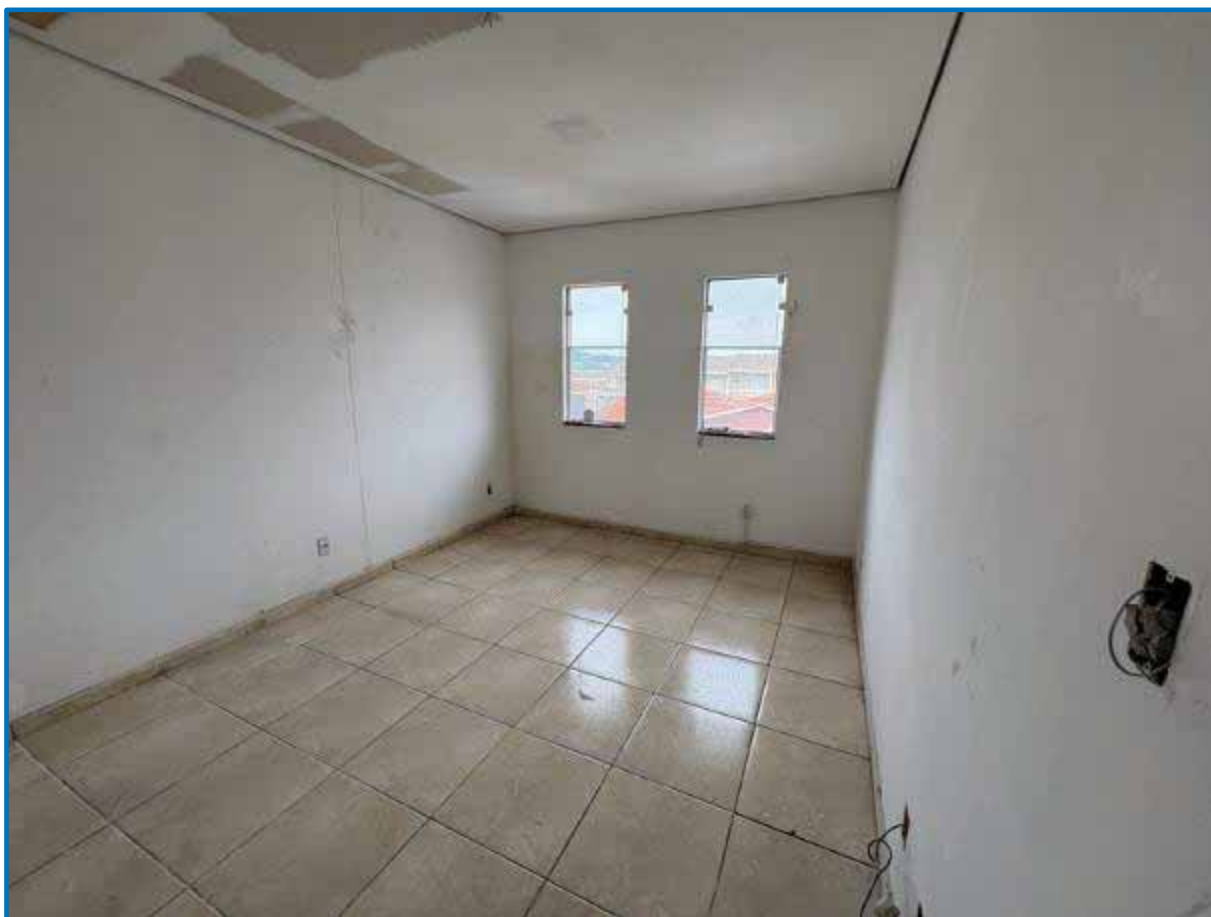
**Foto 104** - Vista da sala superior 04 da *Edificação Principal*. Observam-se os acabamentos e estado de conservação do local. Ademais, observam-se manchas de sujidade e umidade nas paredes.

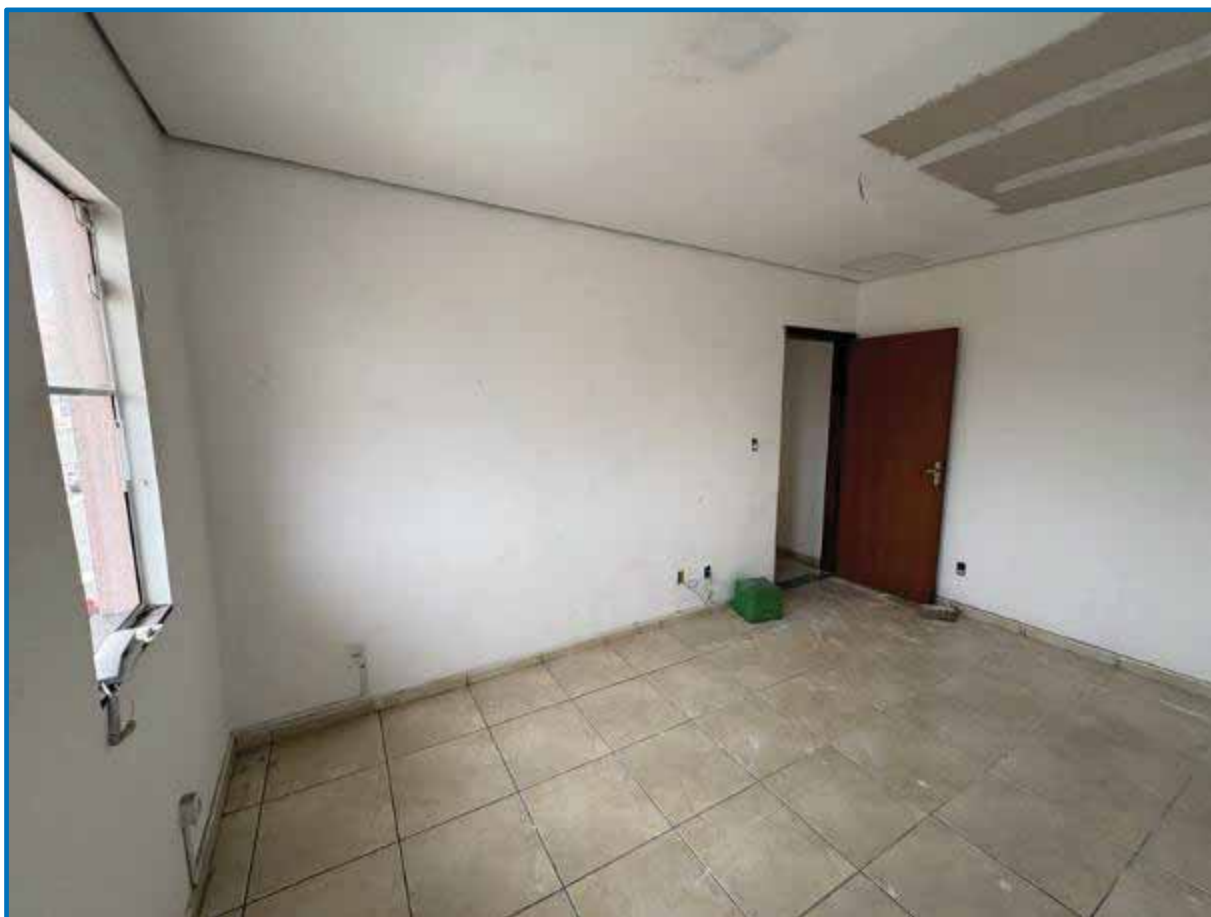
**Foto 108** - Vista da porta de acesso à sala superior 05 da *Edificação Principal*, a partir do corredor de circulação.

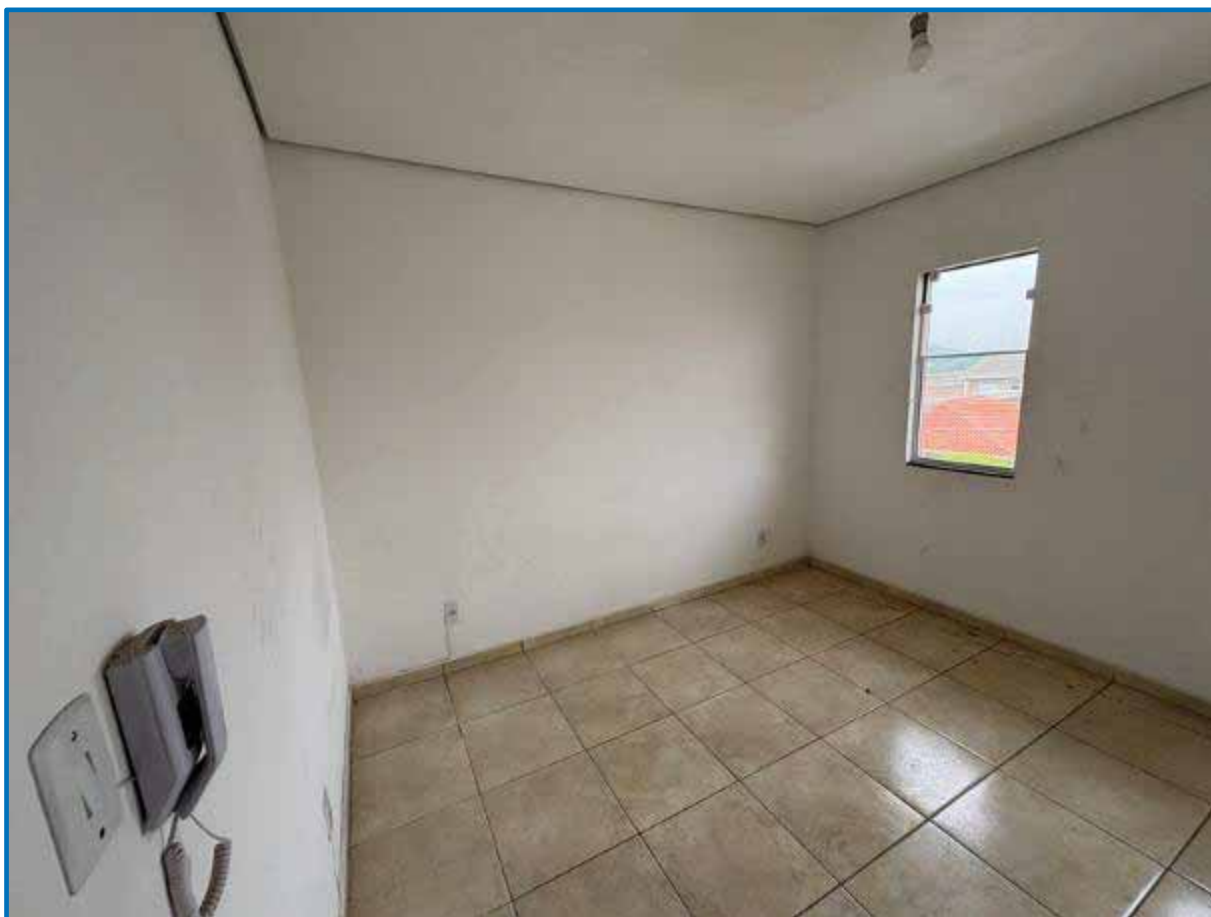
**Foto 110** - Vista da sala superior 05 da *Edificação Principal*. Observam-se os acabamentos e estado de conservação do local. Ademais, observam-se manchas de sujeira nas paredes.

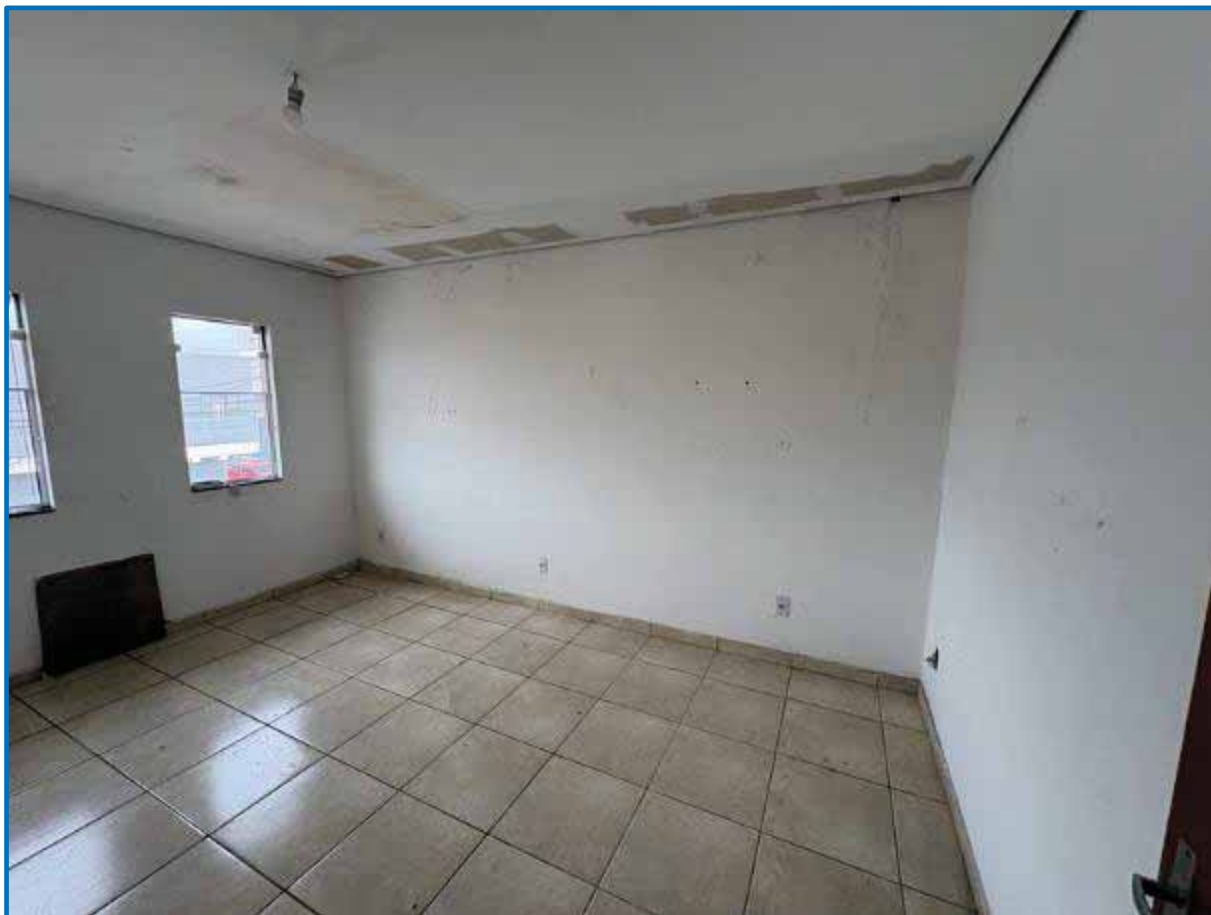
**Foto 116** - Vista da sala superior 06 da *Edificação Principal*. Observam-se os acabamentos e estado de conservação do local. Ademais, observam-se manchas de sujidade e umidade nas paredes.

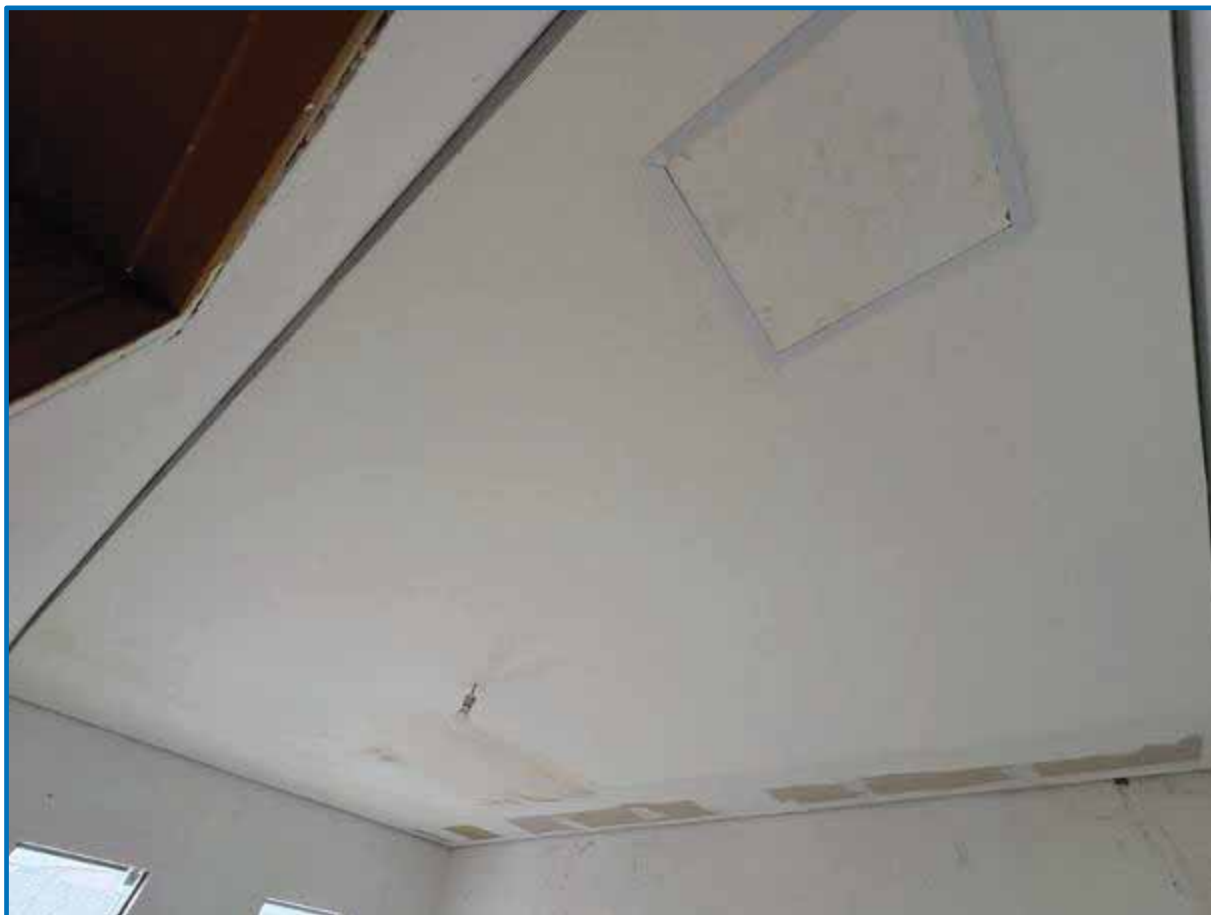
**Foto 119** - Vista da sala superior 06 da *Edificação Principal*. Observam-se os acabamentos e estado de conservação do local. Ademais, observam-se manchas de sujidade e umidade nas paredes.
