**Fabio Gabriel Silva Piscetta**  
**Engenharia de Avaliações e Perícias**

**PROCESSO Nº 1004728-72.2022.8.26.0624**

**LAUDO PERICIAL**

O presente trabalho tem por objeto avaliar o empreendimento de base rural, tipo, “Fazenda”, compreendendo as benfeitorias, máquinas e equipamentos vinculados à estrutura, não sendo parte deste trabalho a avaliação de veículos, máquinas agrícolas e assemelhados.

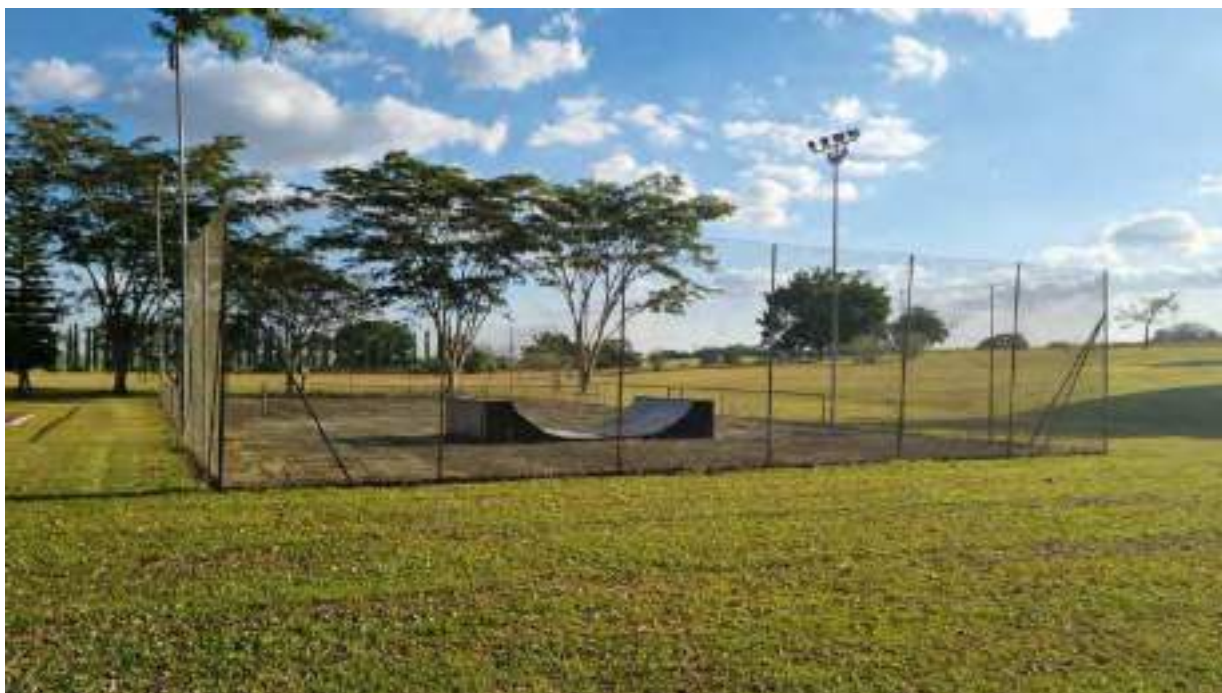
Foto 353 - Vista da quadra de tênis em precário estado

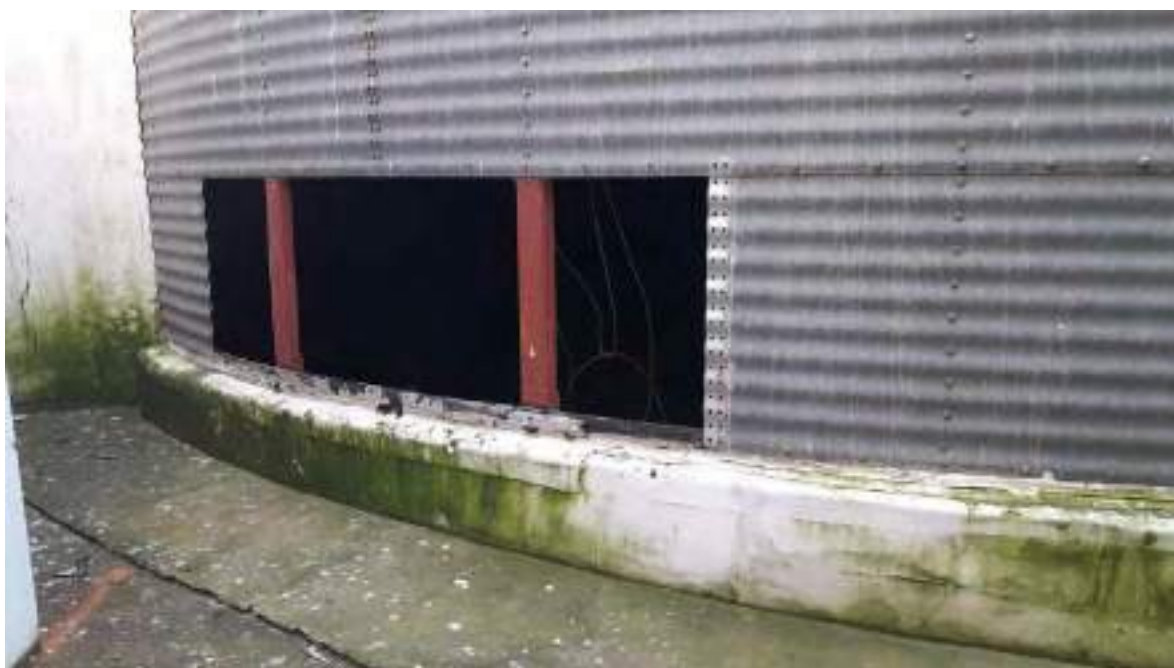
39 e 40 - Silo Kepler Weber – Avaria e problemas estruturais na base do silo

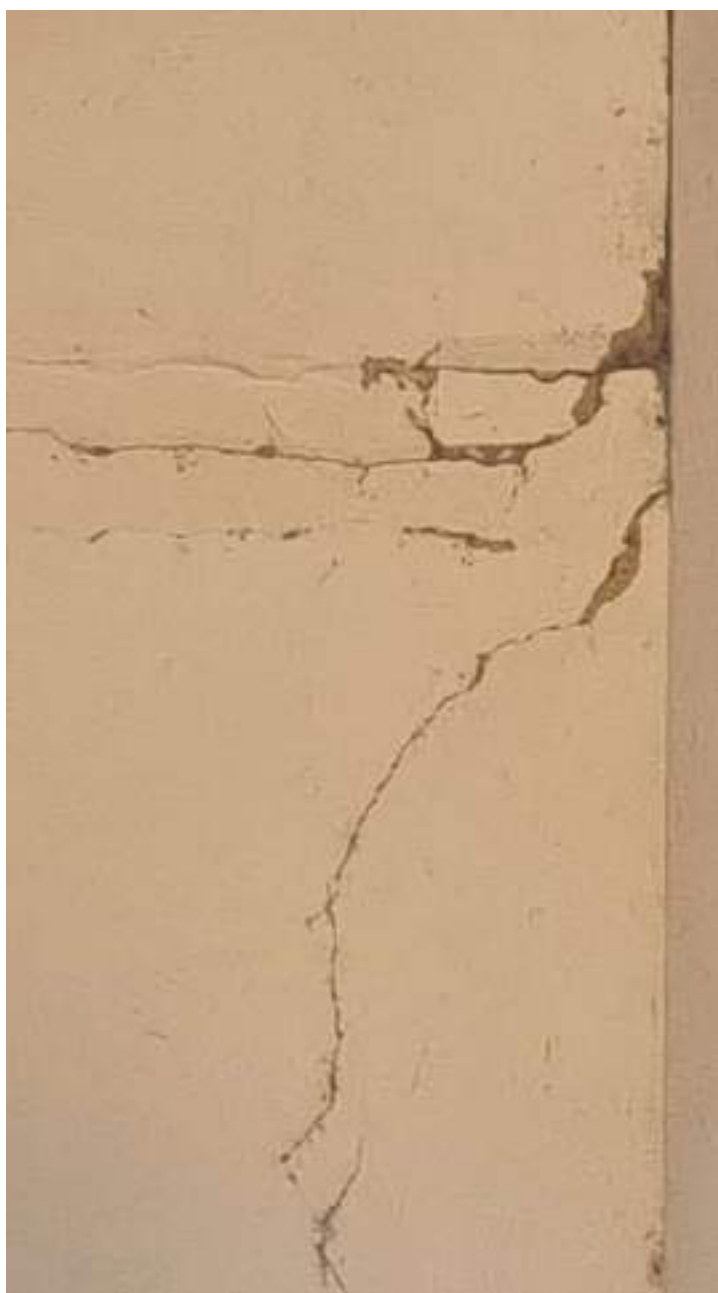
Foto 238 - Detalhe de rachadura na garagem do prédio 5

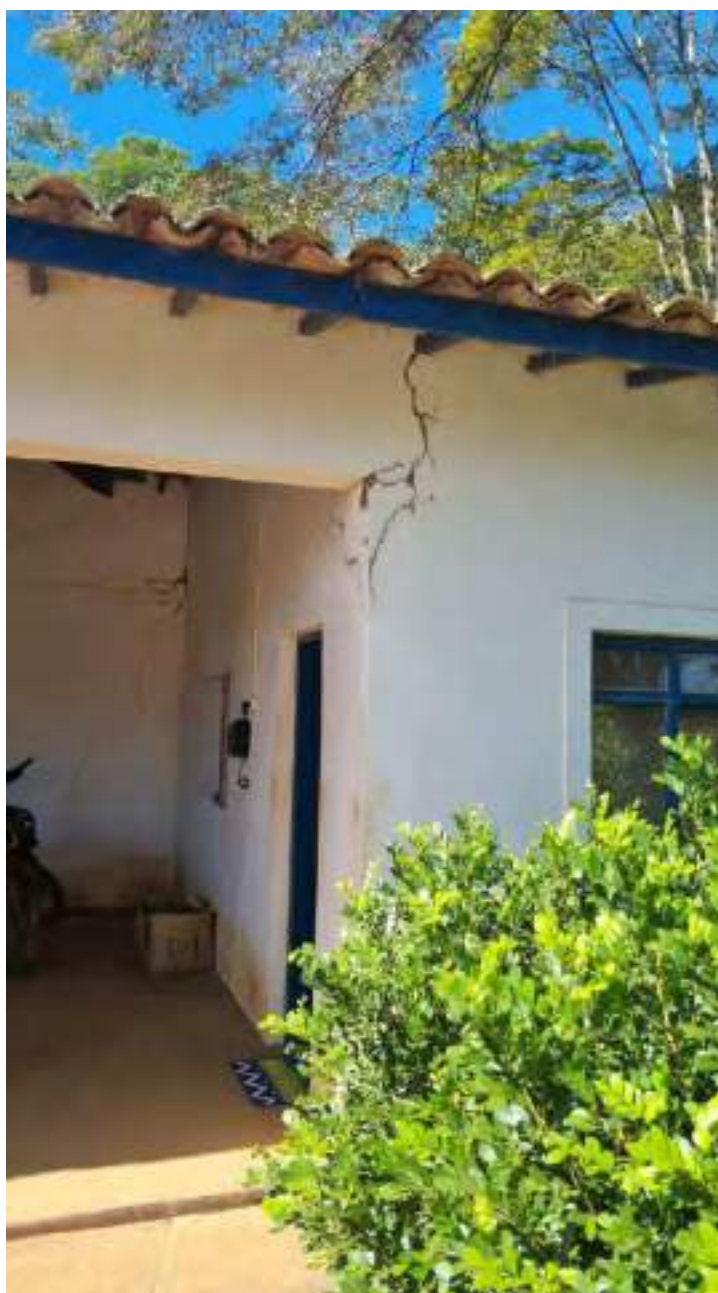
Foto 245 – Detalhe de rachadura na fachada do prédio 5

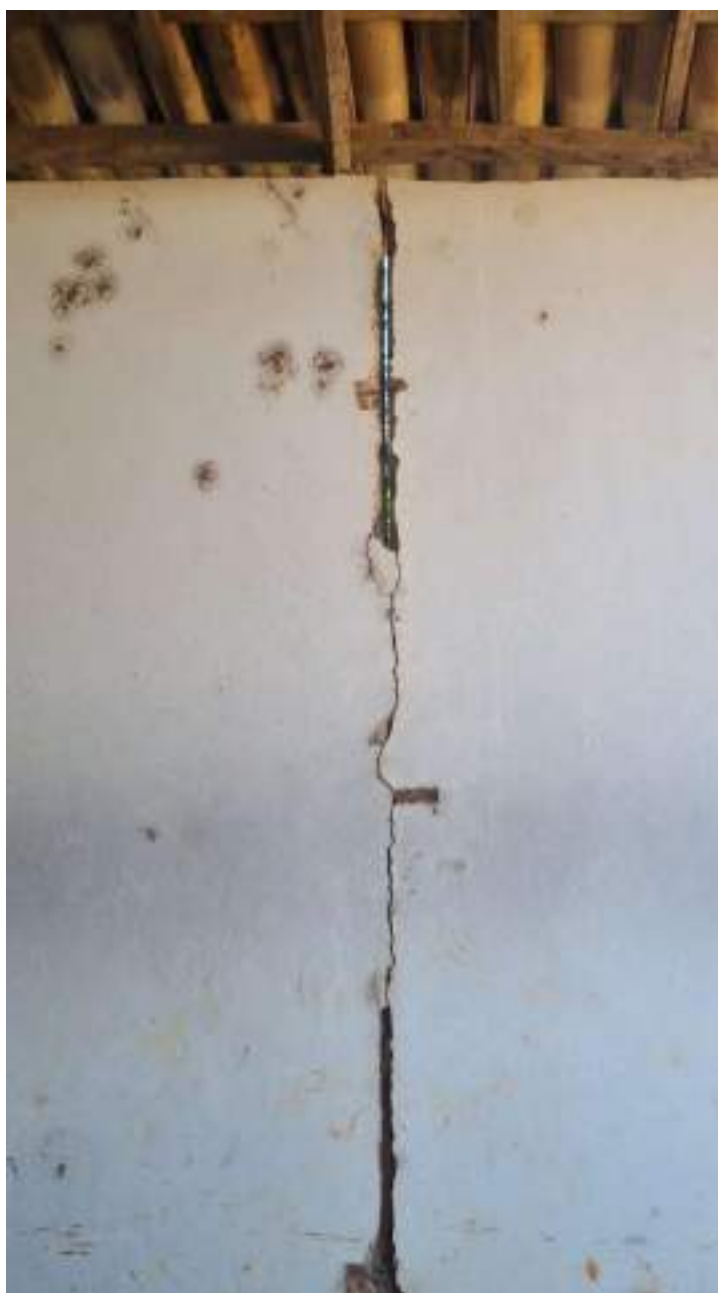
Foto 260 – Detalhe de rachadura na parede do prédio 8
