Avaliações e Perícias de Engenharia

EXCELENTÍSSIMO SENHOR DOUTOR JUIZ DE DIREITO DA 15ª.  
VARA CÍVEL DO FORO CENTRAL - COMARCA DE SÃO PAULO - SP

WALMIR PEREIRA MODOTTI, Engenheiro,  
Perito Judicial, nomeado nos AUTOS DA AÇÃO DE CUMPRIMENTO DE  
SENTENÇA, requerida pelo CONDOMÍNIO EDIFÍCIO VIAREGGIO, em  
face de ISABEL CRISTINA GONÇALVES, em atenção à R. determinação  
de fl. 376, vem, respeitosamente, à Vossa presença para apresentar o  
seguinte:

## ESCLARECIMENTO

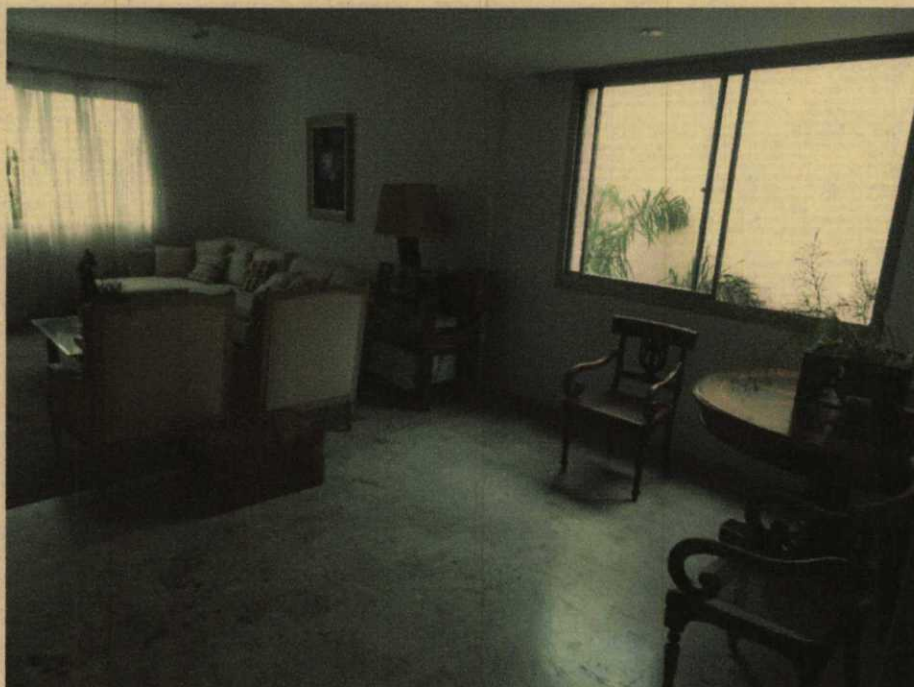
## FOTO 11

### CARACTERÍSTICAS CONSTRUTIVAS:

PISO: Porcelanato.

PAREDE(S): Pintura látex sobre argamassa.

TETO: Pintura látex sobre argamassa.

PORTA(S): Madeira.  
Giro de 1 folha (dobradiças).

JANELA(S): Alumínio com vidro.  
Corrediça.

Obs.: A seta indica o ângulo de visão do observador quando do registro fotográfico.

VISTA DO HALL DE ENTRADA.

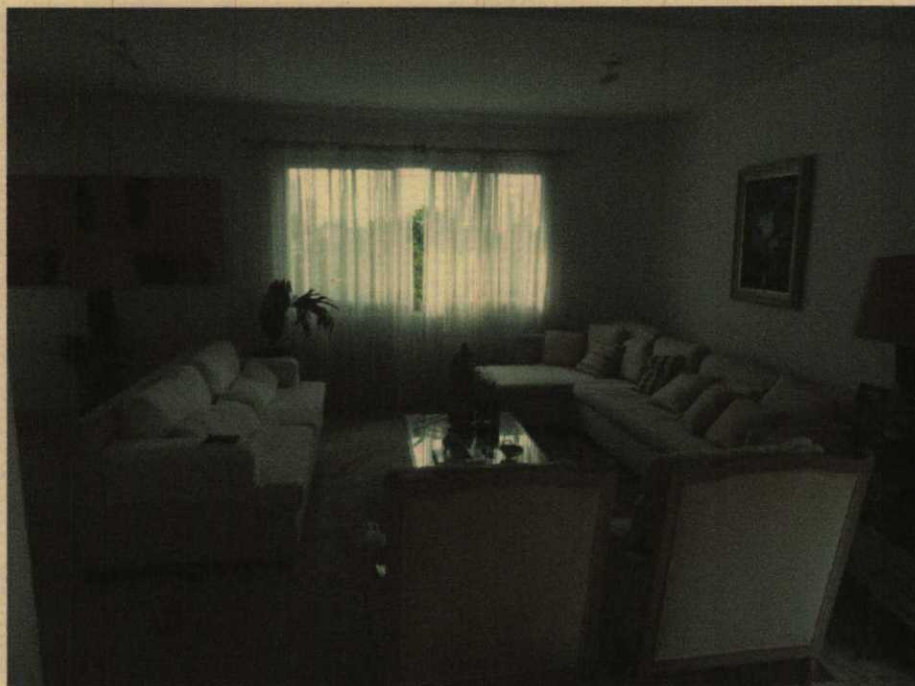
## FOTO 12

### CARACTERÍSTICAS CONSTRUTIVAS:

PISO: Madeira.

PAREDE(S): Pintura látex sobre argamassa.

TETO: Pintura látex sobre argamassa.

PORTA(S): Madeira.  
Giro de 1 folha (dobradiças).

JANELA(S): Alumínio com vidro.  
Corrediza.

Obs.: A seta indica o ângulo de visão do observador quando do registro fotográfico.

VISTA DA SALA DE ESTAR.

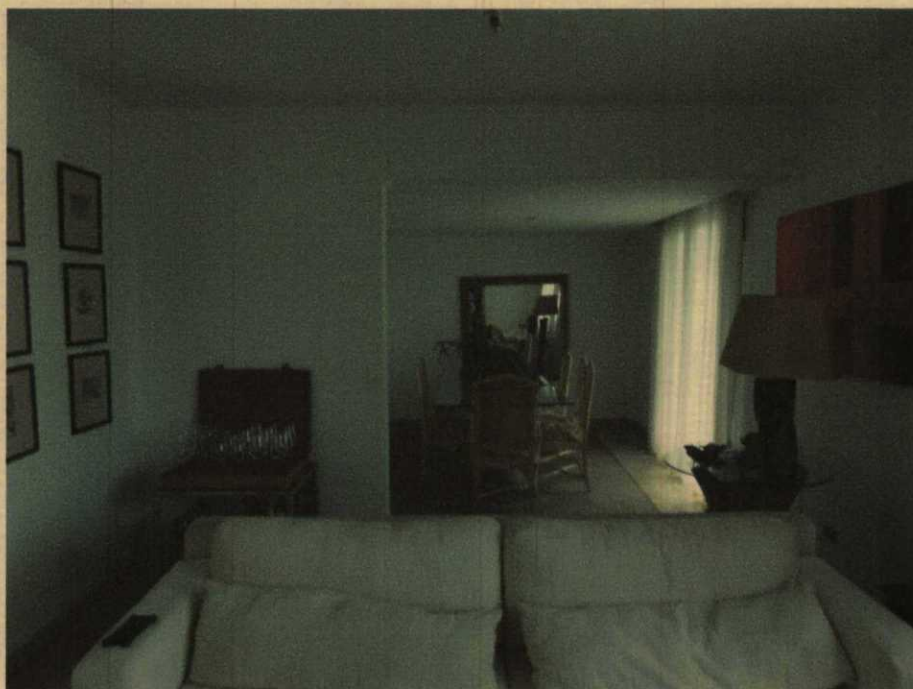
## FOTO 13

### CARACTERÍSTICAS CONSTRUTIVAS:

- PISO: Madeira.  
PAREDE(S): Pintura látex sobre argamassa.  
TETO: Pintura látex sobre argamassa.  
PORTA(S): Madeira.  
Giro de 1 folha (dobradiças).  
JANELA(S): Alumínio com vidro.  
Corredoiço.

Obs.: A seta indica o ângulo de visão do observador quando do registro fotográfico.

VISTA DA SALA DE JANTAR.

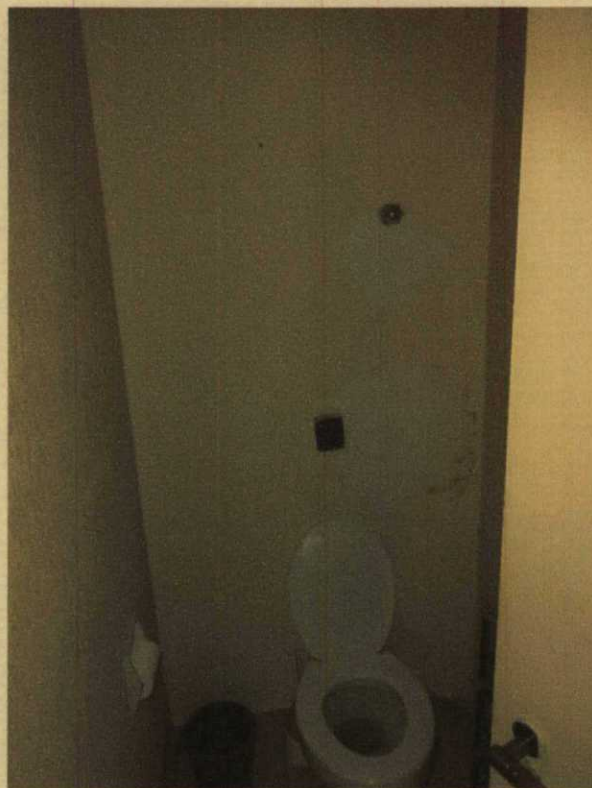
## FOTO 14

### CARACTERÍSTICAS CONSTRUTIVAS:

PISO: Mármore.

PAREDE(S): Papel de parede.

TETO: Pintura látex sobre  
argamassa.

PORTA(S): Madeira.  
Giro de 1 folha (dobradiças).

Obs.: A seta indica o ângulo de visão do  
observador quando do registro fotográfico.

VISTA DO LAVABO.

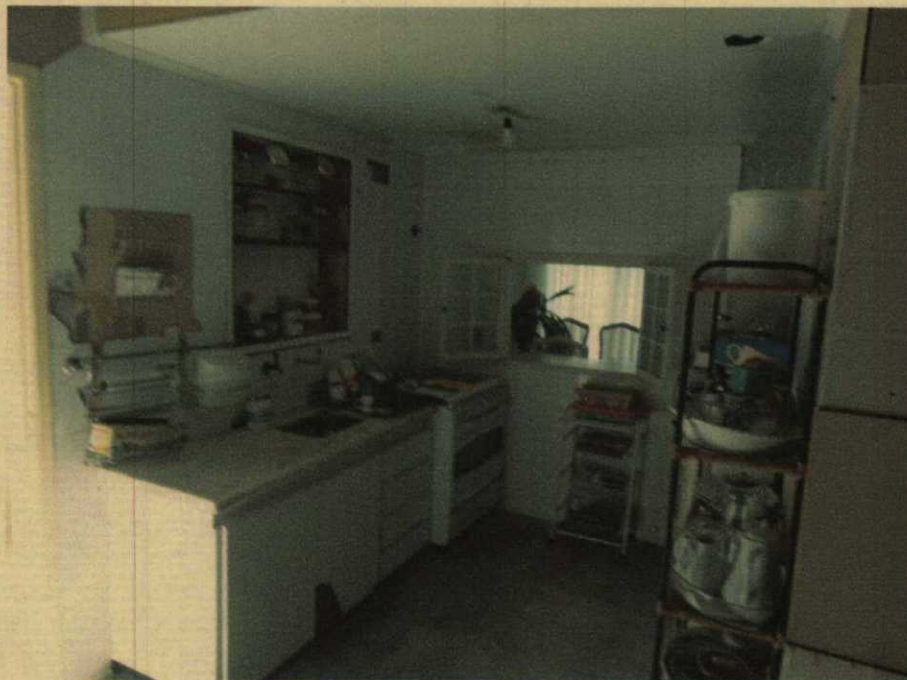
### FOTO 16

#### CARACTERÍSTICAS CONSTRUTIVAS:

PISO: Porcelanato.

PAREDE(S): Pintura látex sobre argamassa.

TETO: Pintura látex sobre argamassa.

PORTA(S): Madeira.  
Giro de 1 folha (dobradiças).

Obs.: A seta indica o ângulo de visão do observador quando do registro fotográfico.

VISTA DA COZINHA.

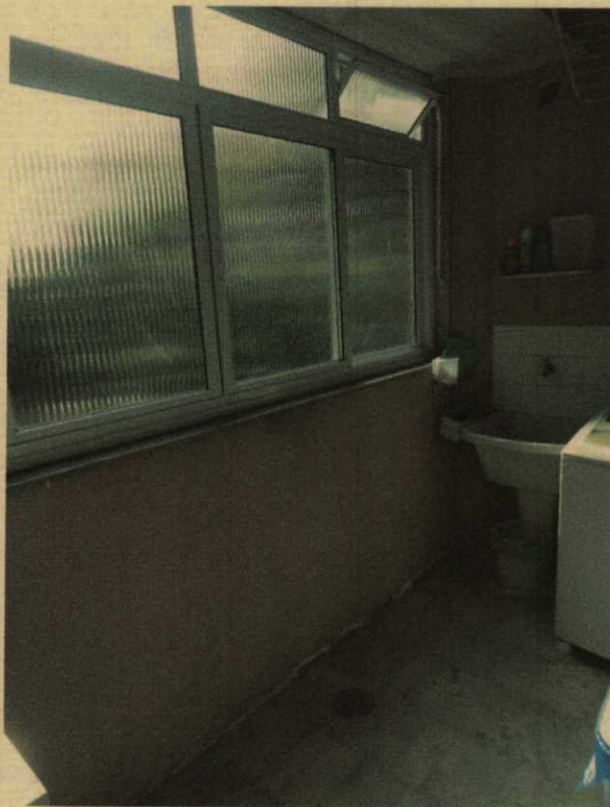
## FOTO 17

### CARACTERÍSTICAS CONSTRUTIVAS:

PISO: Cerâmico.

PAREDE(S): Pintura látex sobre argamassa.

TETO: Pintura látex sobre argamassa.

PORTA(S): Madeira.  
Sem porta(s).

JANELA(S): Alumínio com vidro.  
Corredoiça.

Obs.: A seta indica o ângulo de visão do observador quando do registro fotográfico.

VISTA DA ÁREA DE SERVIÇO.

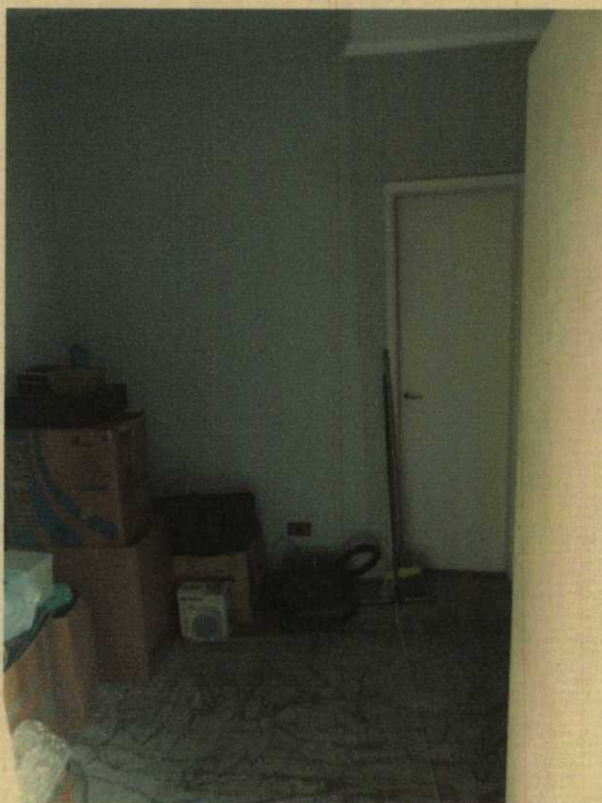
## FOTO 18

### CARACTERÍSTICAS CONSTRUTIVAS:

PISO: Cerâmico.

PAREDE(S): Papel de parede.

TETO: Pintura látex sobre argamassa.

PORTA(S): Madeira.  
Giro de 1 folha (dobradiças).

JANELA(S): Alumínio com vidro.  
Corredoiça.

Obs.: A seta indica o ângulo de visão do observador quando do registro fotográfico.

VISTA DA DEPENDÊNCIA DE EMPREGADA.

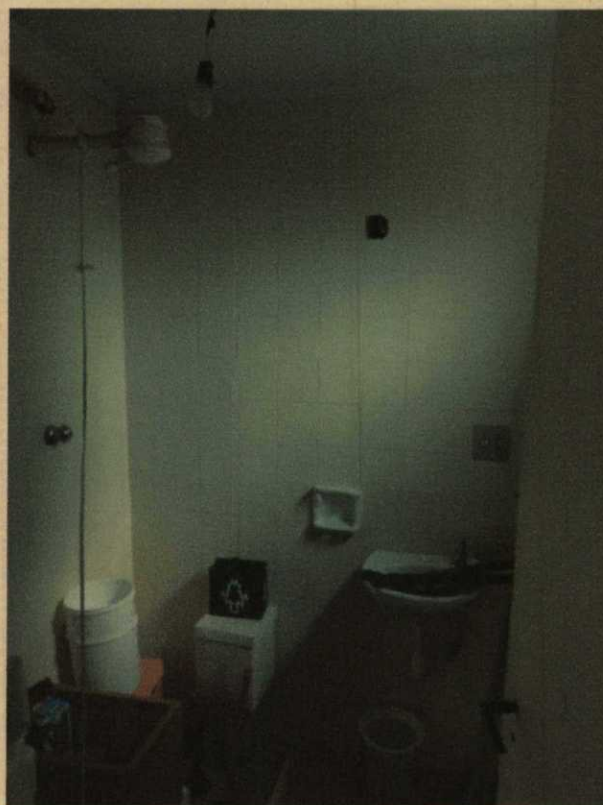
## FOTO 19

### CARACTERÍSTICAS CONSTRUTIVAS:

PISO: Cerâmico.

PAREDE(S): Azulejo até o teto.

TETO: Pintura látex sobre argamassa.

PORTA(S): Madeira.  
Giro de 1 folha (dobradiças).

JANELA(S): Alumínio com vidro.  
Projetante.

Obs.: A seta indica o ângulo de visão do observador quando do registro fotográfico.

VISTA DO BANHEIRO DA DEPENDÊNCIA DE EMPREGADA.

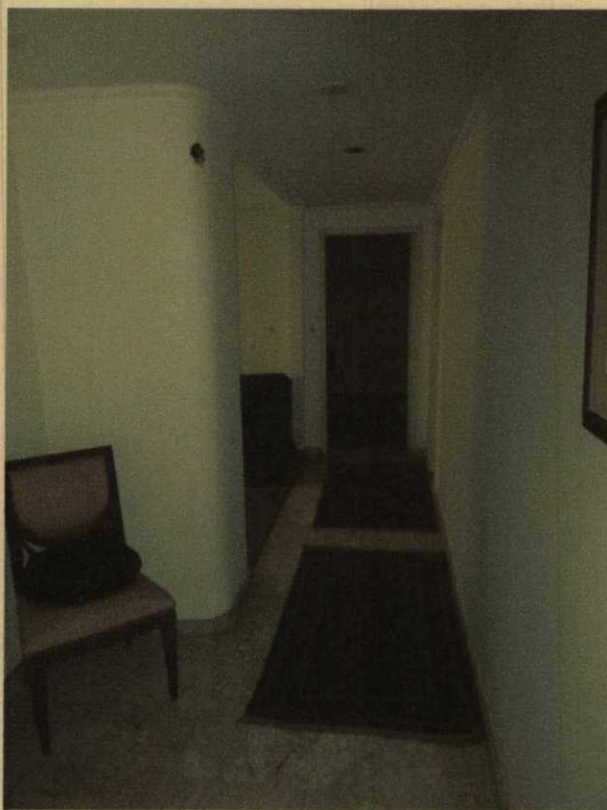
## FOTO 20

### CARACTERÍSTICAS CONSTRUTIVAS:

PISO: Porcelanato.

PAREDE(S): Pintura látex sobre argamassa.

TETO: Pintura látex sobre argamassa.

PORTA(S): Madeira.  
Giro de 1 folha (dobradiças).

JANELA(S): Alumínio com vidro.  
Corredição.

Obs.: A seta indica o ângulo de visão do observador quando do registro fotográfico.

VISTA DO CORREDOR DE ACESSO AOS DORMITÓRIOS.

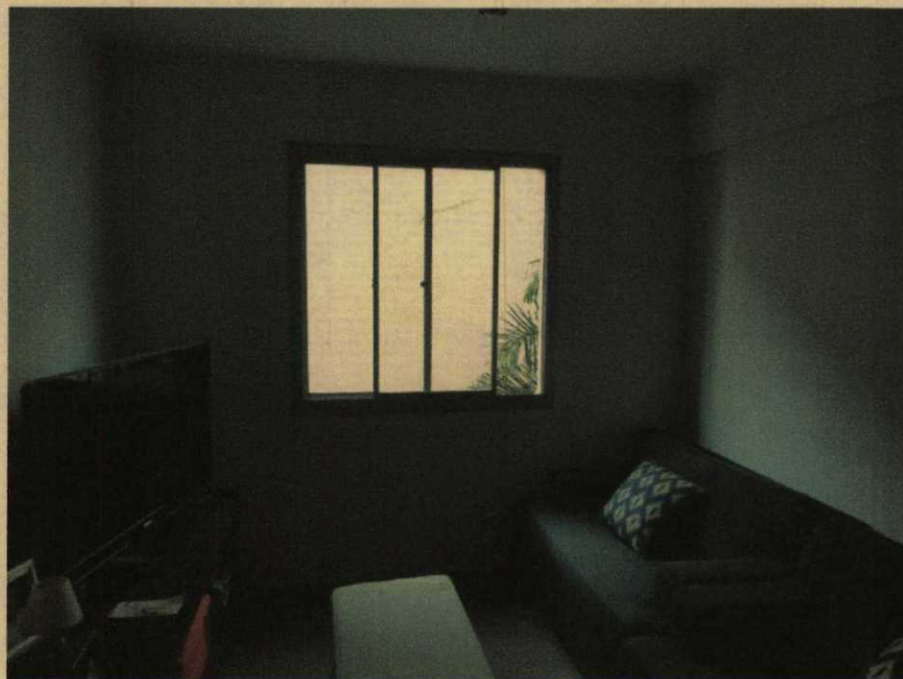
## FOTO 21

### CARACTERÍSTICAS CONSTRUTIVAS:

PISO: Porcelanato.

PAREDE(S): Pintura látex sobre argamassa.

TETO: Pintura látex sobre argamassa.

PORTA(S): Madeira.  
Giro de 1 folha (dobradiças).

JANELA(S): Alumínio com vidro.  
Corrediga.

Obs.: A seta indica o ângulo de visão do observador quando do registro fotográfico.

VISTA DA SALA DE TV/VÍDEO.

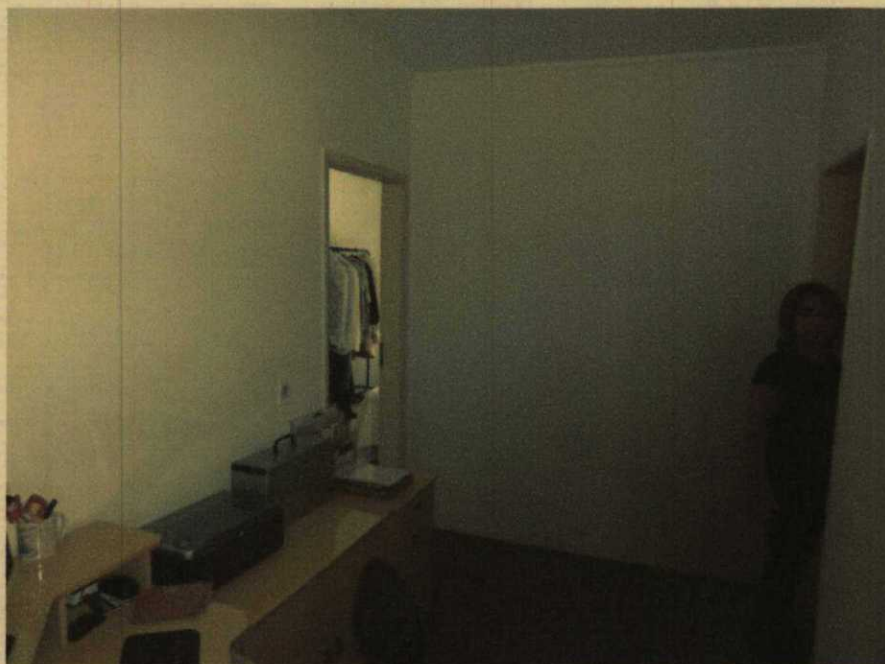
## FOTO 22

### CARACTERÍSTICAS CONSTRUTIVAS:

PISO: Madeira.

PAREDE(S): Pintura látex sobre argamassa.

TETO: Pintura látex sobre argamassa.

PORTA(S): Madeira.  
Giro de 1 folha (dobradiças).

JANELA(S): Alumínio com vidro.  
Projetante.

Obs.: A seta indica o ângulo de visão do observador quando do registro fotográfico.

VISTA DO PRIMEIRO DORMITÓRIO.

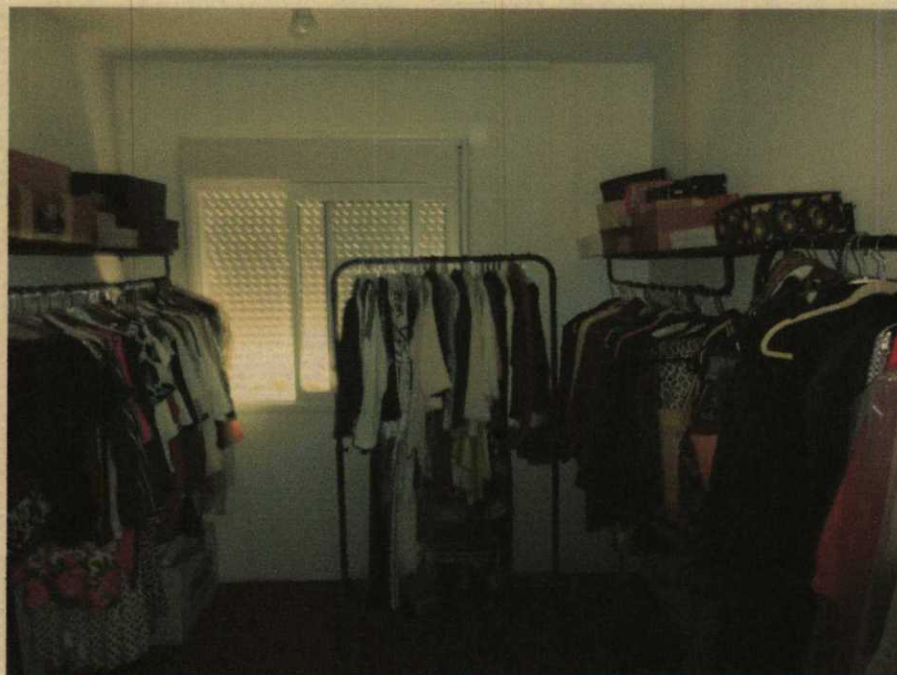
## FOTO 25

### CARACTERÍSTICAS CONSTRUTIVAS:

PISO: Madeira.

PAREDE(S): Pintura látex sobre argamassa.

TETO: Pintura látex sobre argamassa.

PORTA(S): Madeira.  
Giro de 1 folha (dobradiças).

Obs.: A seta indica o ângulo de visão do observador quando do registro fotográfico.

VISTA DO CLOSET.

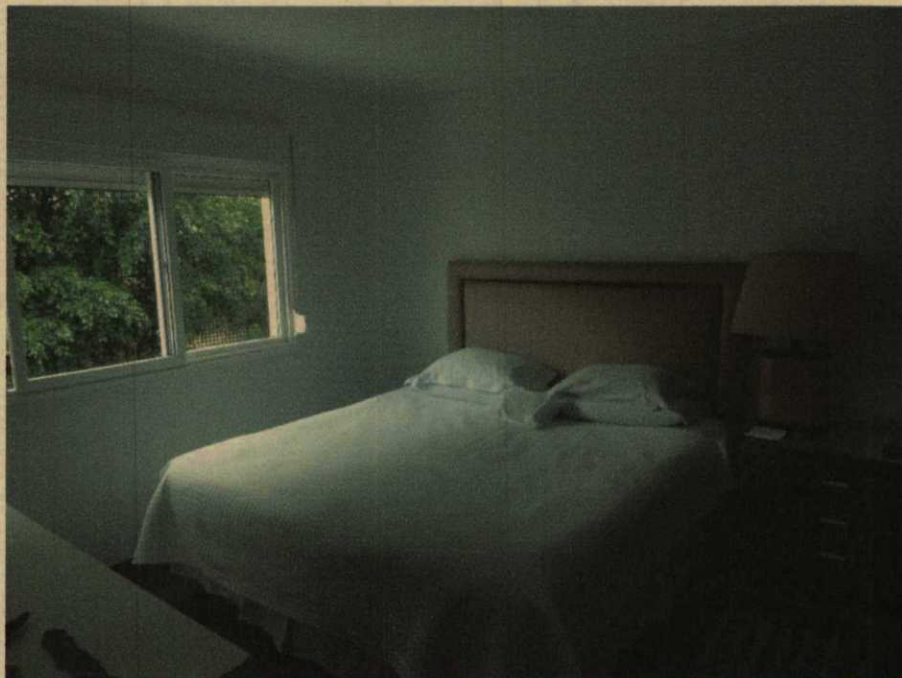
JANELA(S): Alumínio com vidro.  
Corredoiça.

Obs.: A seta indica o ângulo de visão do observador quando do registro fotográfico.

VISTA DO TERCEIRO DORMITÓRIO.

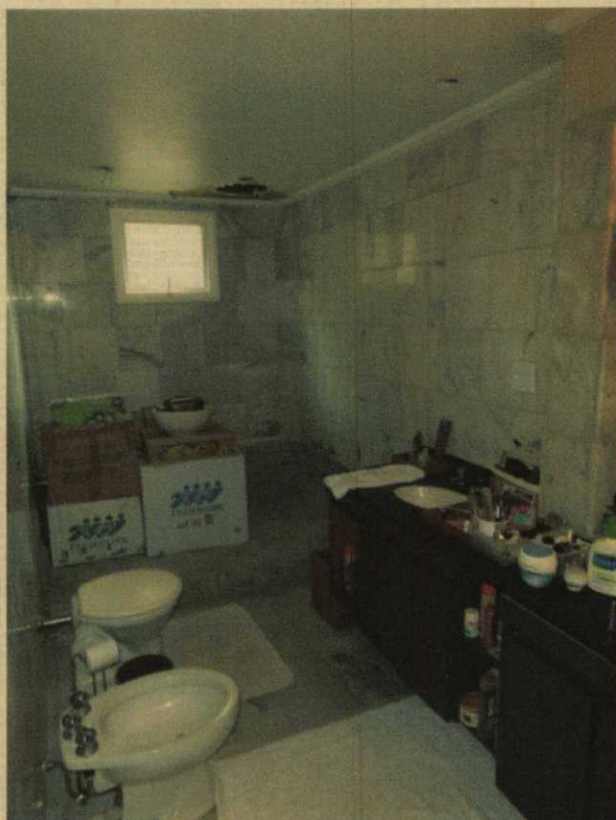
## FOTO 27

### CARACTERÍSTICAS CONSTRUTIVAS:

PISO: Mármore.

PAREDE(S): Azulejo até o teto.

TETO: Pintura látex sobre argamassa.

PORTA(S): Madeira.  
Giro de 1 folha (dobradiças).

JANELA(S): Alumínio com vidro.  
Projetante.

Obs.: A seta indica o ângulo de visão do observador quando do registro fotográfico.

VISTA DO BANHEIRO DO TERCEIRO DORMITÓRIO.

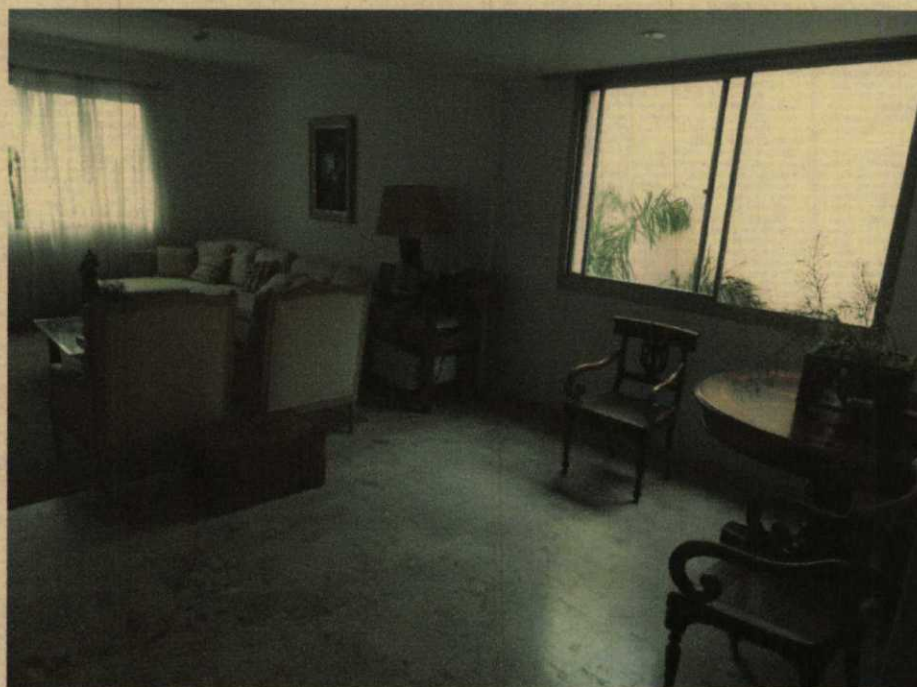
## FOTO 11

PORTA(S): Madeira.  
Giro de 1 folha (dobradiças).

JANELA(S): Alumínio com vidro.  
Corrediça.

Obs.: A seta indica o ângulo de visão do observador quando do registro fotográfico.

VISTA DO HALL DE ENTRADA.

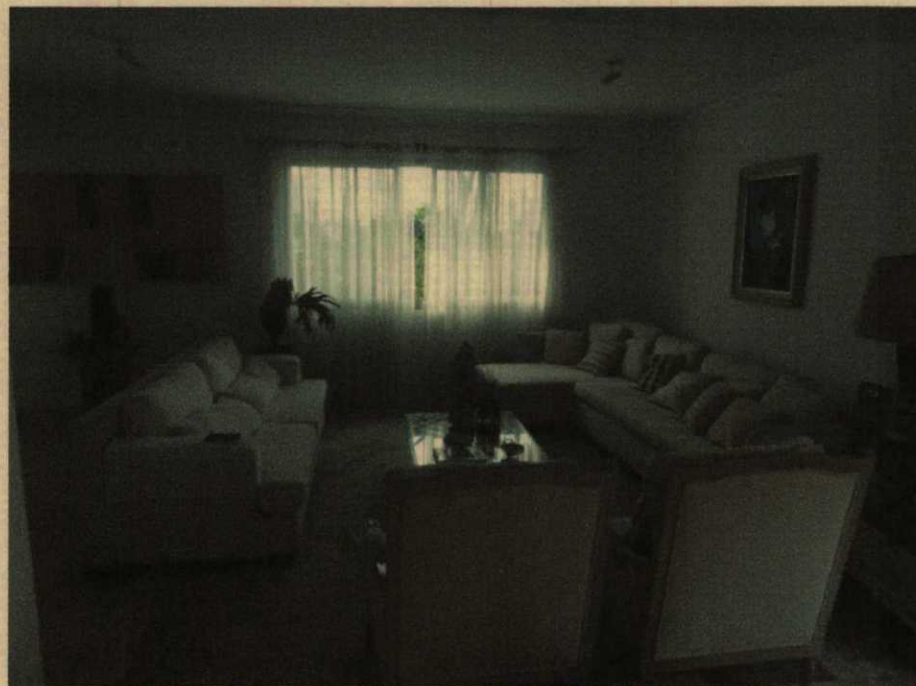
JANELA(S): Alumínio com vidro.  
Corredoiça.

Obs.: A seta indica o ângulo de visão do observador quando do registro fotográfico.

VISTA DA SALA DE ESTAR.

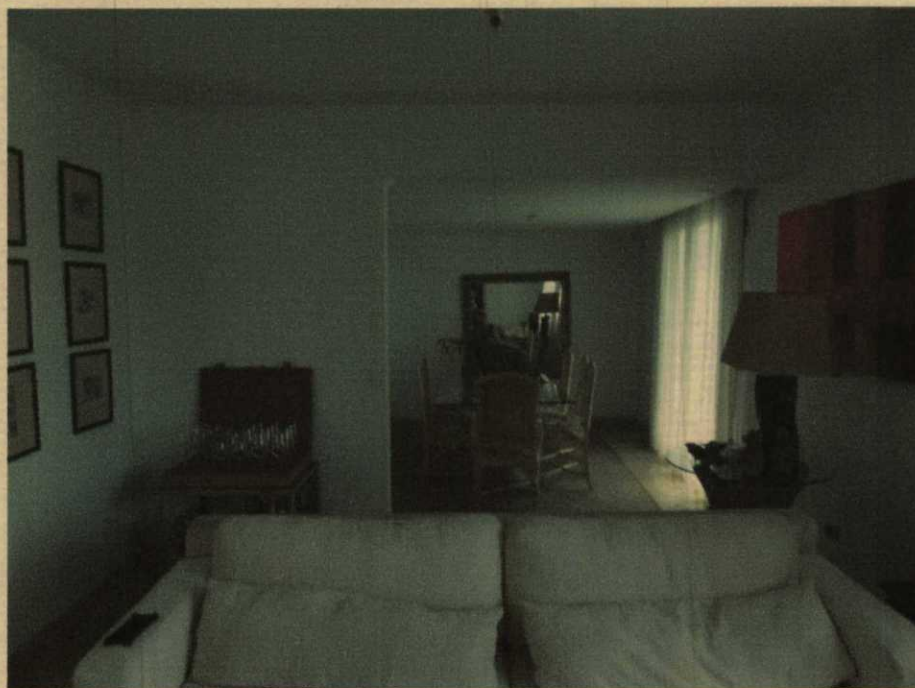
## FOTO 13

PORTA(S): Madeira.  
Giro de 1 folha (dobradiças).

JANELA(S): Alumínio com vidro.  
Corredoiça.

Obs.: A seta indica o ângulo de visão do observador quando do registro fotográfico.

VISTA DA SALA DE JANTAR.

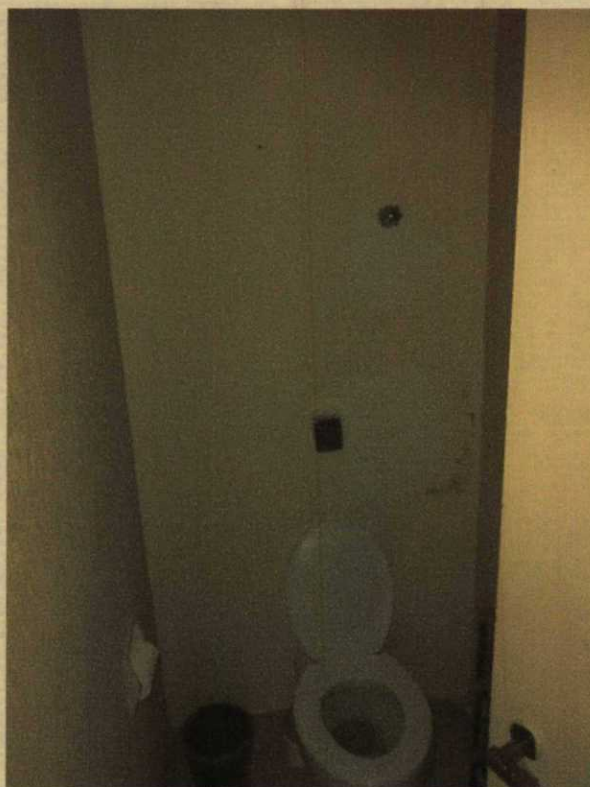
PORTA(S): Madeira.  
Giro de 1 folha (dobradiças).

Obs.: A seta indica o ângulo de visão do  
observador quando do registro fotográfico.

VISTA DO LAVABO.

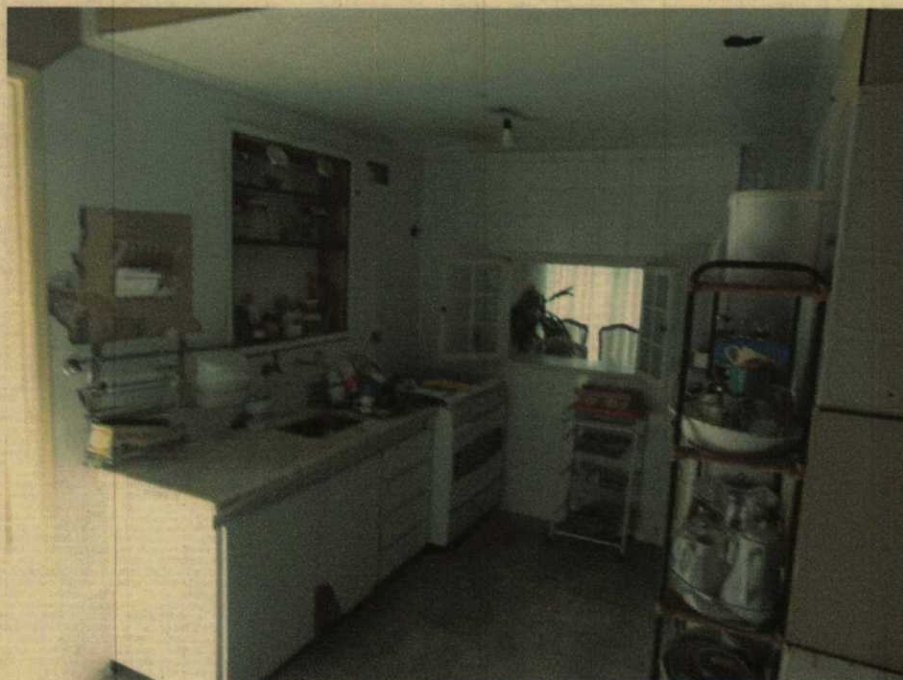
TETO: Pintura látex sobre argamassa.

PORTA(S): Madeira.  
Giro de 1 folha (dobradiças).

Obs.: A seta indica o ângulo de visão do observador quando do registro fotográfico.

VISTA DA COZINHA.

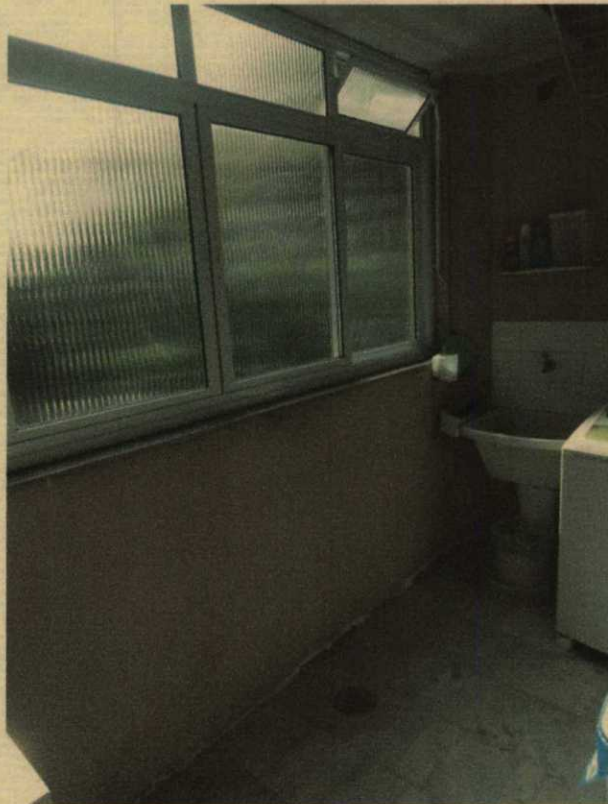
## FOTO 17

JANELA(S): Alumínio com vidro.  
Corredoiça.

Obs.: A seta indica o ângulo de visão do observador quando do registro fotográfico.

VISTA DA ÁREA DE SERVIÇO.

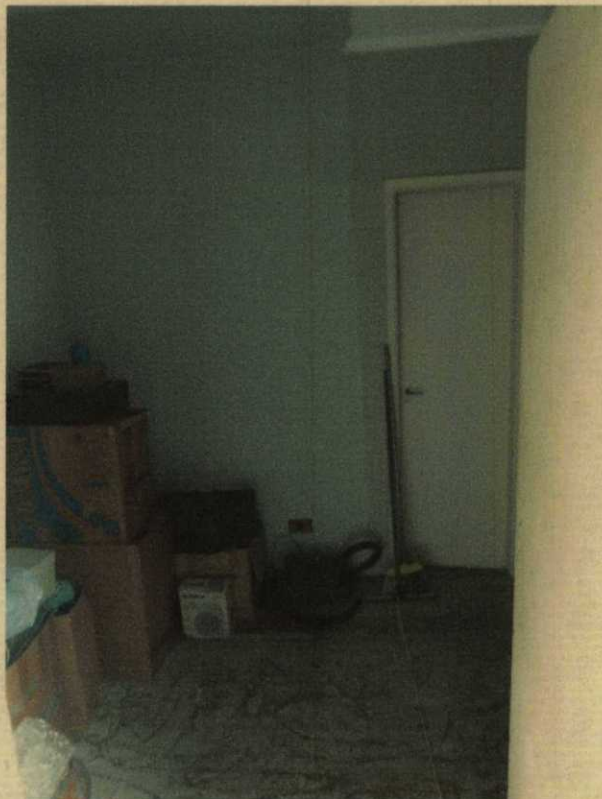
## FOTO 18

JANELA(S): Alumínio com vidro.  
Corrediça.

Obs.: A seta indica o ângulo de visão do observador quando do registro fotográfico.

VISTA DA DEPENDÊNCIA DE EMPREGADA.

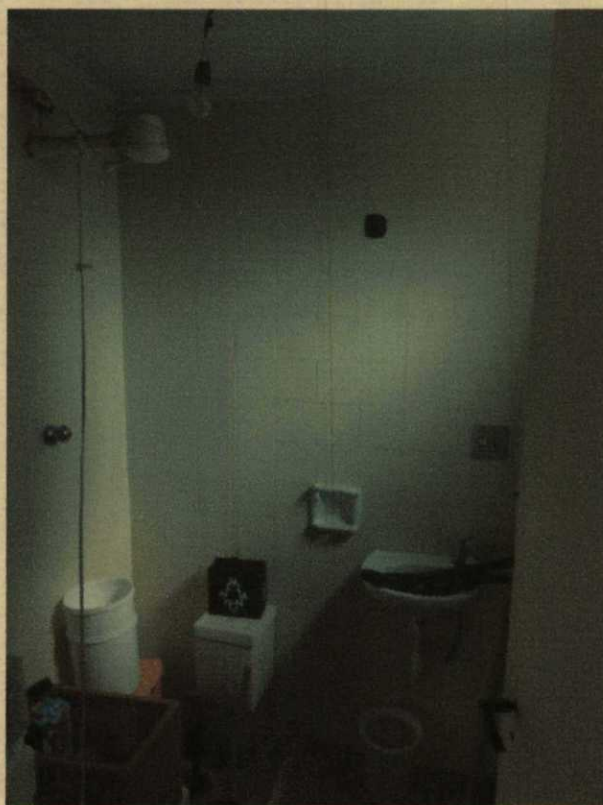
## FOTO 19

JANELA(S): Alumínio com vidro.  
Projetante.

Obs.: A seta indica o ângulo de visão do observador quando do registro fotográfico.

VISTA DO BANHEIRO DA DEPENDÊNCIA DE EMPREGADA.

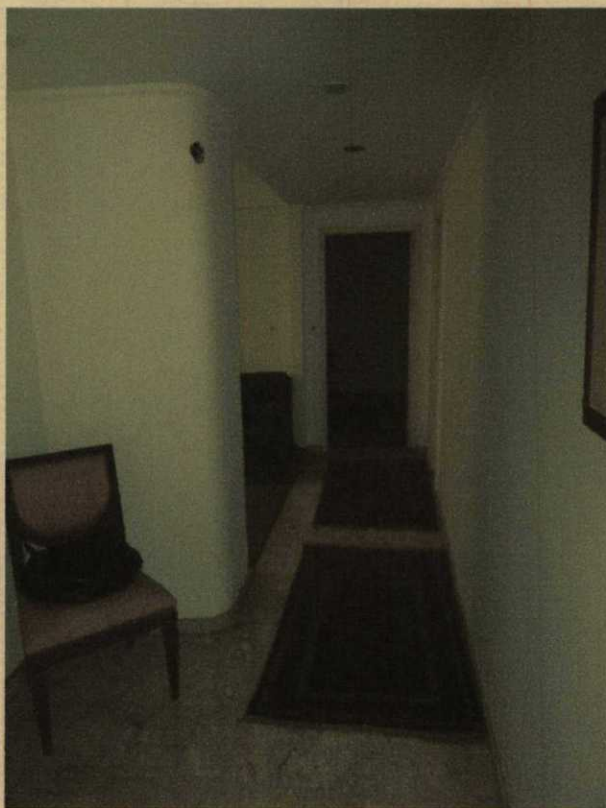
JANELA(S): Alumínio com vidro.  
Corredoiça.

Obs.: A seta indica o ângulo de visão do observador quando do registro fotográfico.

VISTA DO CORREDOR DE ACESSO AOS DORMITÓRIOS.

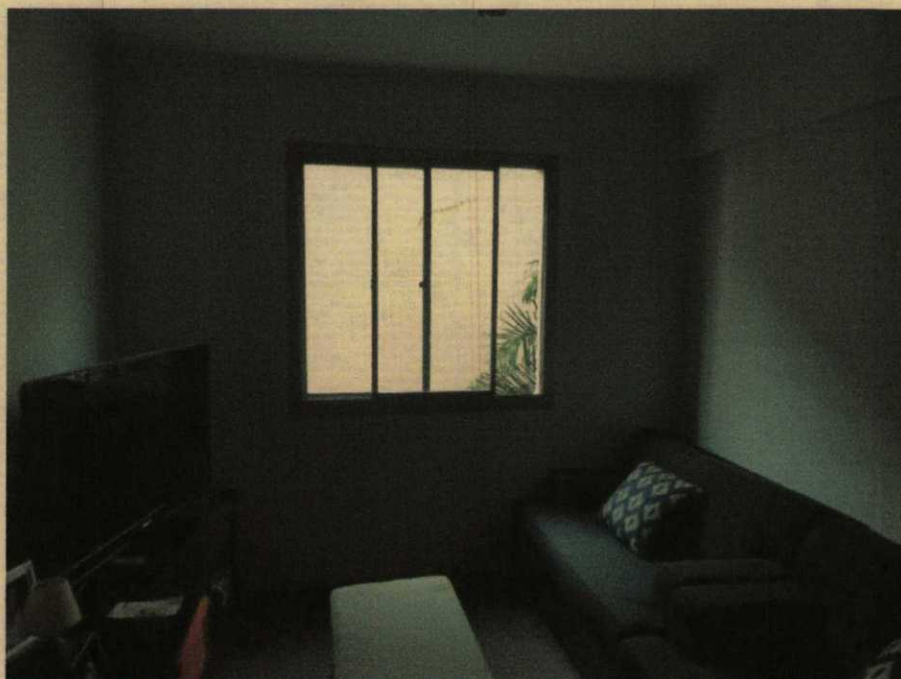
JANELA(S): Alumínio com vidro.  
Corredoiça.

Obs.: A seta indica o ângulo de visão do observador quando do registro fotográfico.

VISTA DA SALA DE TV/VÍDEO.

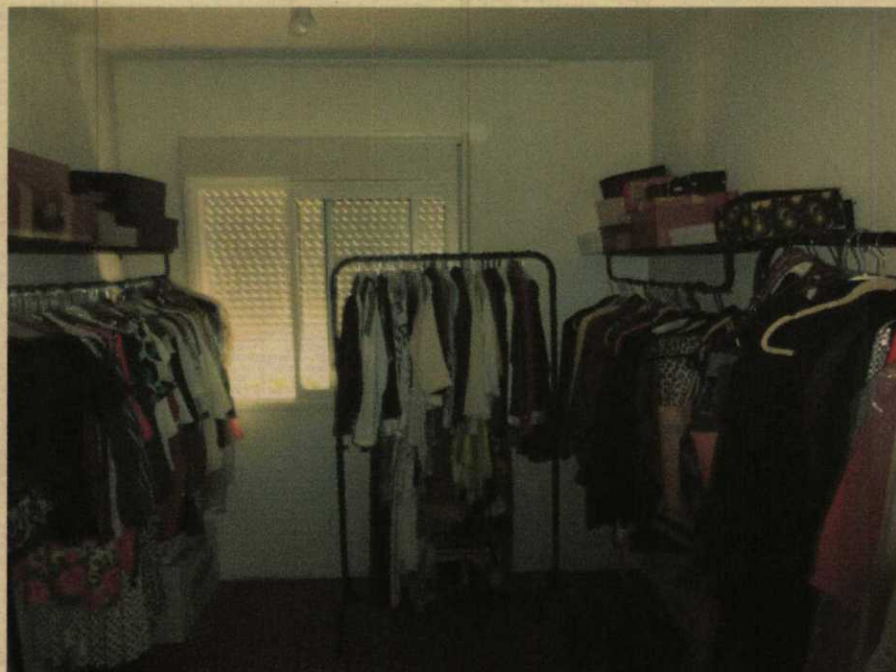
## FOTO 25

### CARACTERÍSTICAS CONSTRUTIVAS:

PISO: Madeira.

PAREDE(S): Pintura látex sobre argamassa.

TETO: Pintura látex sobre argamassa.

PORTA(S): Madeira.  
Giro de 1 folha (dobradiças).

VISTA DO CLOSET.

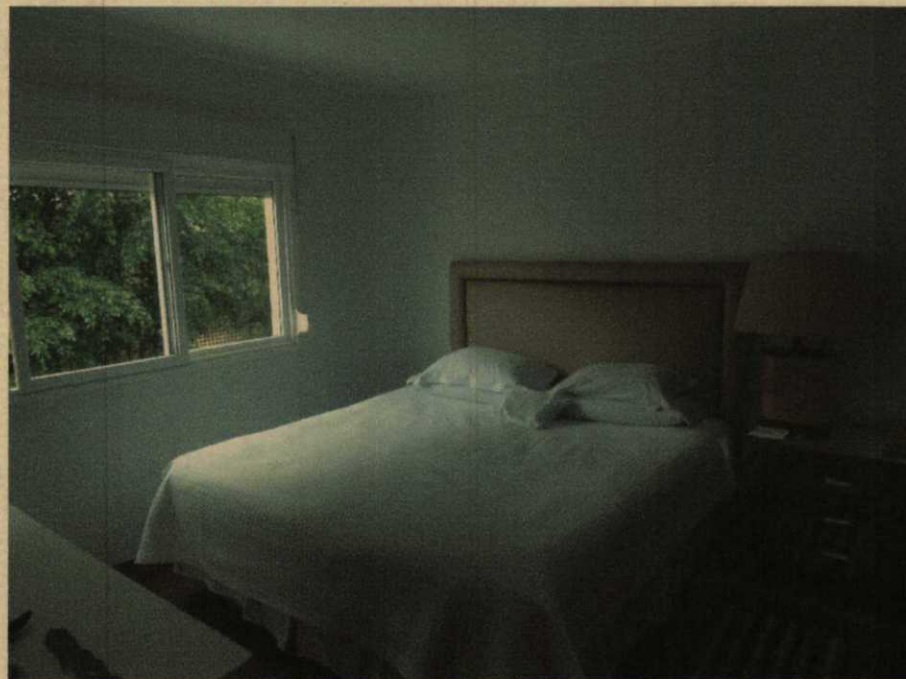
## FOTO 26

### CARACTERÍSTICAS CONSTRUTIVAS:

PISO: Madeira.

PAREDE(S): Pintura látex sobre argamassa.

TETO: Pintura látex sobre argamassa.

PORTA(S): Madeira.  
Giro de 1 folha (dobradiças).

JANELA(S): Alumínio com vidro.  
Corredieira.

VISTA DO TERCEIRO DORMITÓRIO.

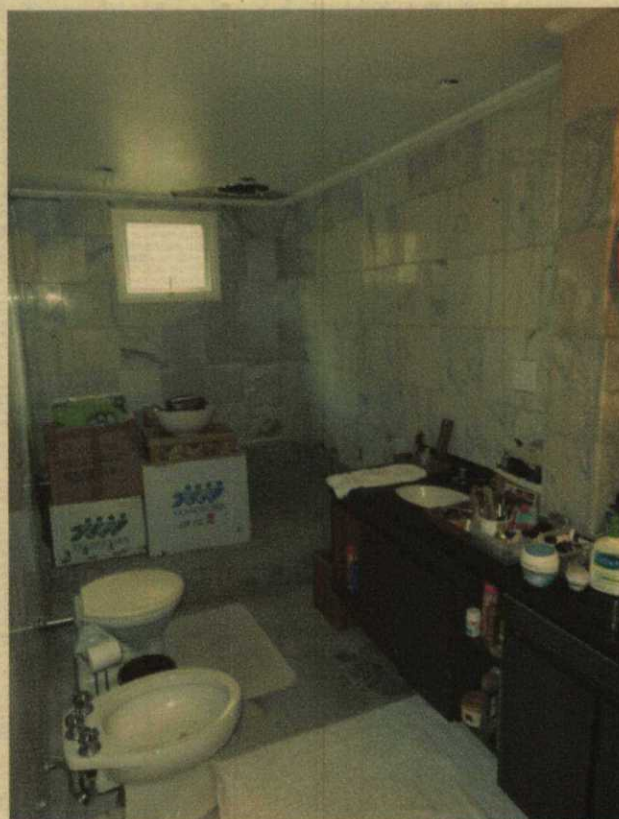
## FOTO 27

### CARACTERÍSTICAS CONSTRUTIVAS:

PISO: Mármore.

PAREDE(S): Azulejo até o teto.

TETO: Pintura látex sobre argamassa.

PORTA(S): Madeira.  
Giro de 1 folha (dobradiças).

JANELA(S): Alumínio com vidro.  
Projetante.

VISTA DO BANHEIRO DO TERCEIRO DORMITÓRIO.
