**Processo Digital** nº:1004677-42.2020.8.26.0362

### LAUDO TÉCNICO

### AVALIAÇÃO DE IMÓVEL URBANO

**GILDO DIVINO DA SILVA FILHO**, Engenheiro Civil – CREA 5069906171, vem por meio deste, oferecer as conclusões no respectivo Laudo Técnico Pericial.

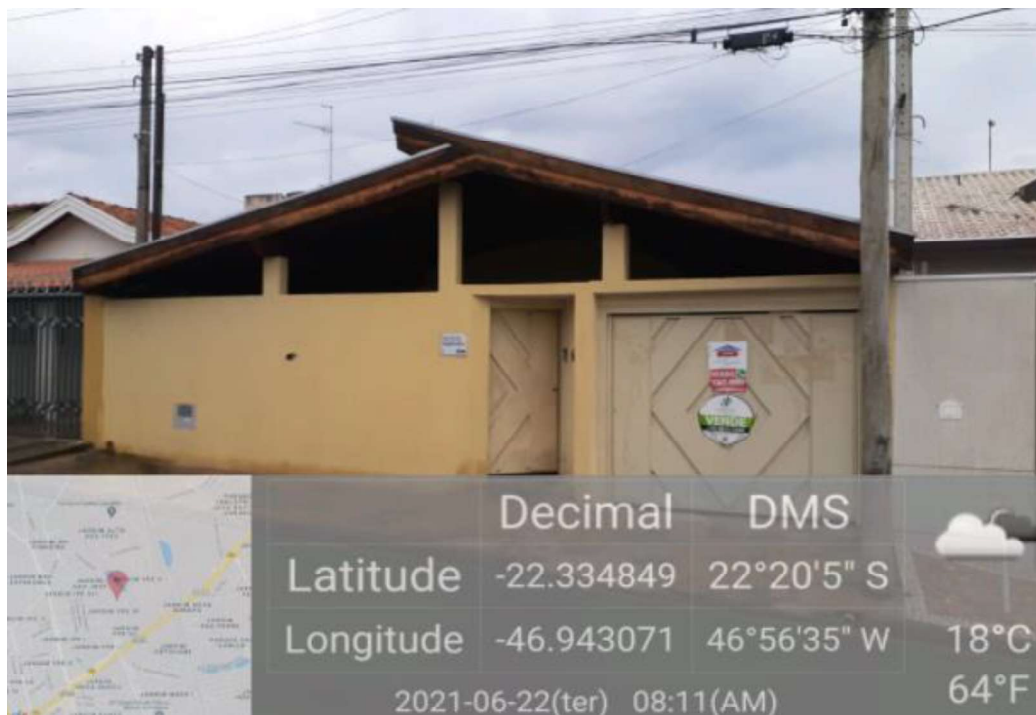
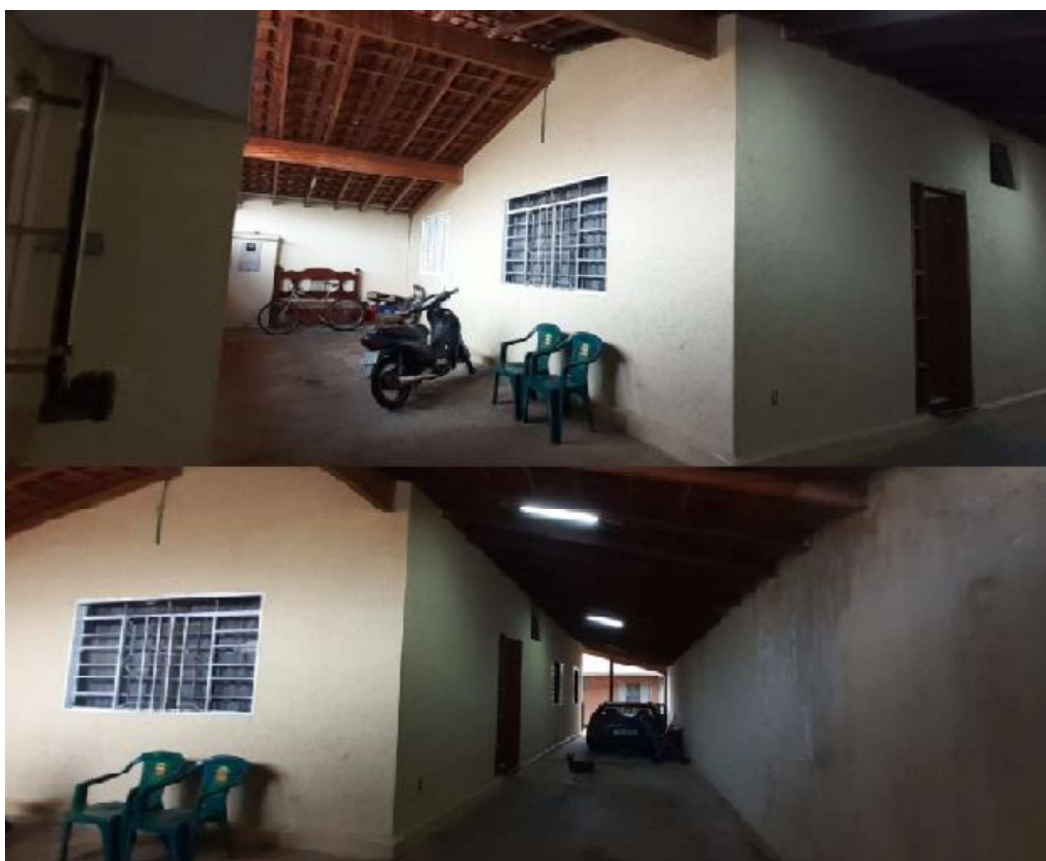
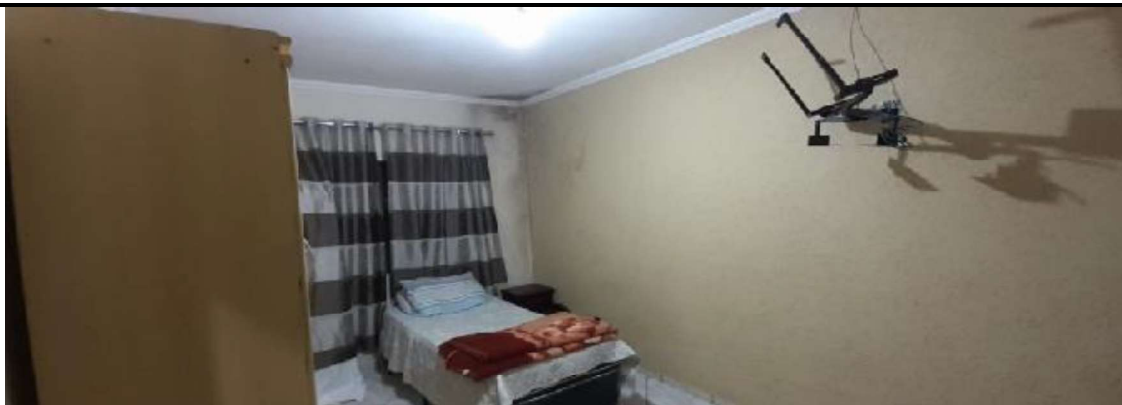
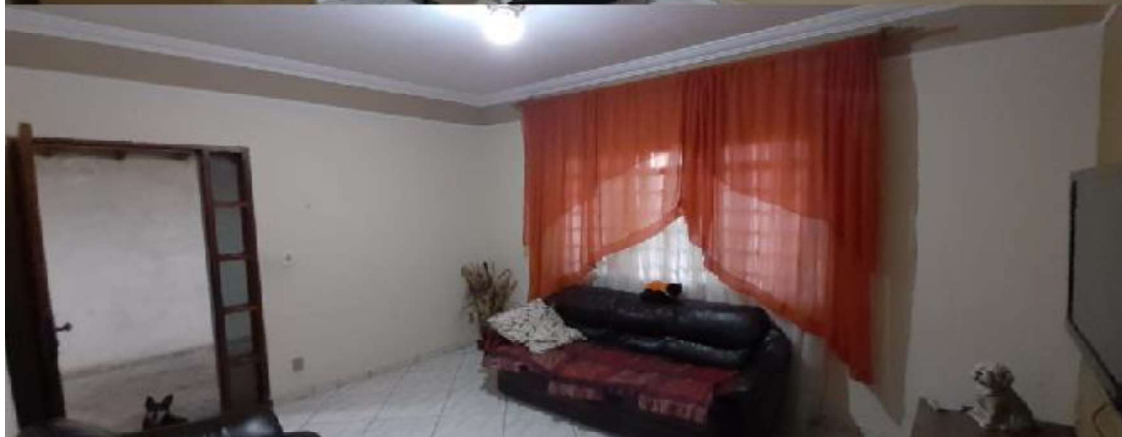
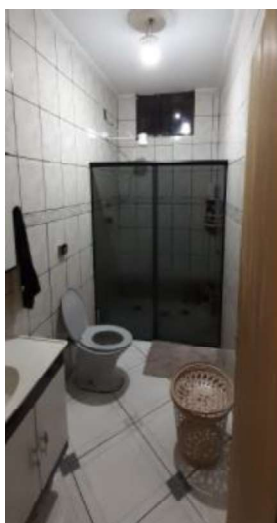
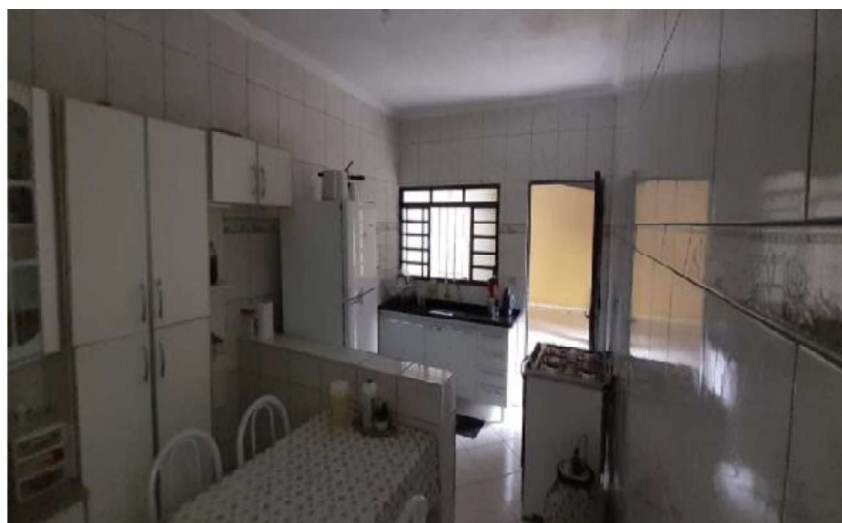
Fotografias do imóvel avaliando - 22 de junho de 2021.

A edificação possui três dormitórios, um banheiro, uma sala de estar, circulação, uma cozinha “estilo americana” compartilhada com sala de jantar; no fundo possui dois cômodos com um banheiro e varanda. Cobertura de telha cerâmica. O acesso

a edificação dar-se-á por meio de portão de aço. Garagem coberta com varanda. Revestimento interno com reboco paulista desempenando, grafiato no revestimento externo, piso interno com revestimento cerâmico tipo placa esmaltada. Área externa com piso em concreto.

Esquadrias de aço com vidro. Visualmente o imóvel está em boas condições de conservação, sem patologias estruturais.
