**Processo 0021961-70.2019.8.26.0506**

Parte requerente: **CONDOMÍNIO EDIFÍCIO BOLÍVIA**

**LAUDO PERICIAL** que faz **JOSÉ CARLOS SPINELLI MARTINS**, Engenheiro Civil, CREA 060.016148.4, Membro Titular do IBAPE nº. 923, perito compromissado no **Processo 0021961-70.2019.8.26.0506**, tendo como parte requerente **CONDOMÍNIO EDIFÍCIO BOLÍVIA** e como parte requerida **JOSÉ ROBERTO URBANO e ADRIANA JORDÃO VIGETA URBANO**.

1. O objetivo é **realizar a avaliação do imóvel penhorado**, atendendo respeitável despacho de fls. **248**.
2. O trabalho será baseado em **inspeções locais, exame da documentação dos autos, entrevistas e pesquisa de mercado**.
3. Será ilustrado com **ANEXOS e FOTOGRAFIAS**, localizados conforme indica o **ÍNDICE** abaixo:

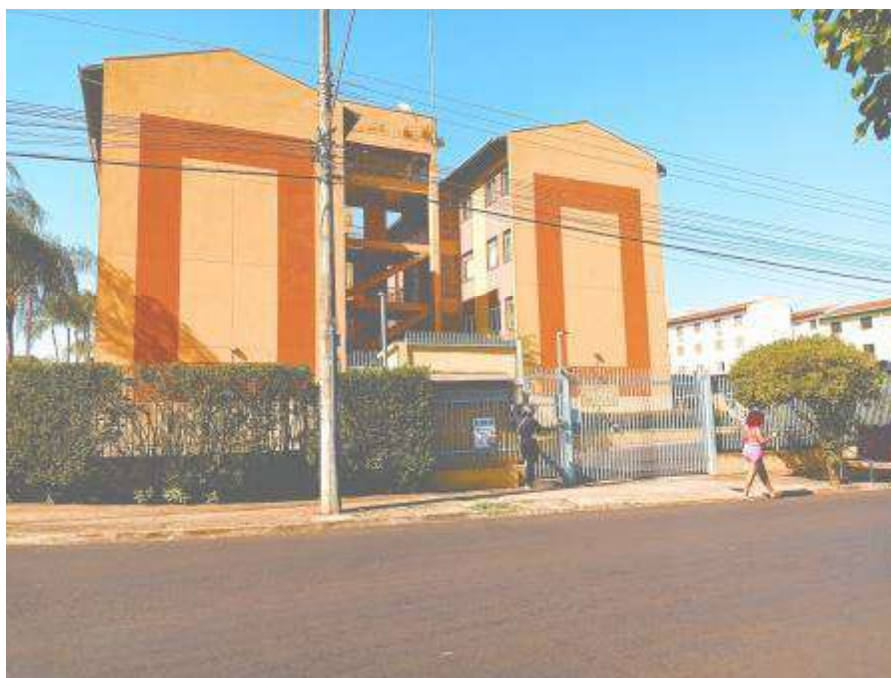
**FOTO 1**

**Vista externa do Condomínio Edifício Bolívia, a partir da Rua Hercolina Verri Alonso**

**Rua Amadeu Giachietto 575**, esquina com **Rua Herculina Verri Alonso – Edifício Bolívia** (Fotos 1, 3, 5), com entrada por esta última (Foto 5).

Estrutura de alvenaria, com paredes rebocadas e pintadas em textura fina nas cores amarela e vermelha (Fotos 1, 5, 6). Esquadrias externas de ferro perfilado (Foto 6). Áreas externas com calçadas cimentadas e jardins gramados (Foto 16). Escada cimentada e pintada na cor cinza escuro (Foto 15), o mesmo acontecendo nos corredores internos.

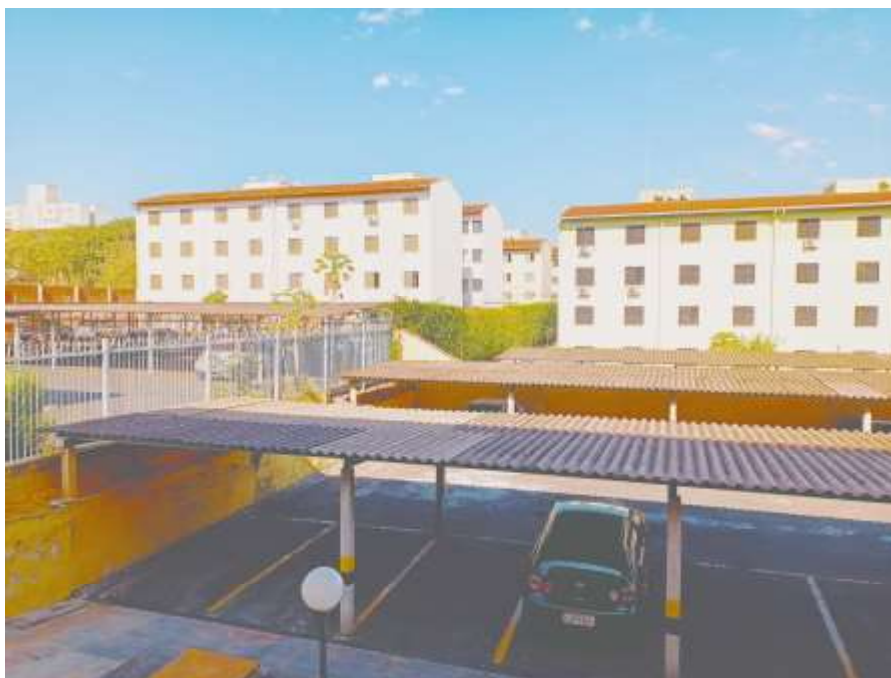
**FOTO 2**

**Vista geral do Residencial das Américas, parte onde está o Edifício Bolívia**

Condomínio constituído por edifícios de quatro pavimentos, contendo apartamentos também no andar térreo (Foto 2).

Conjunto habitacional formado por edifícios de quatro pavimentos, cada um deles com o nome de um país da América Latina (Foto 2). O apartamento periciado se encontra no Edifício Bolívia, formado por duas torres (Fotos 3, 5) com 16 apartamentos cada, totalizando assim 32 unidades. Os edifícios ficam voltados para as próprias vias públicas confrontantes (Foto 5), não existindo portaria.

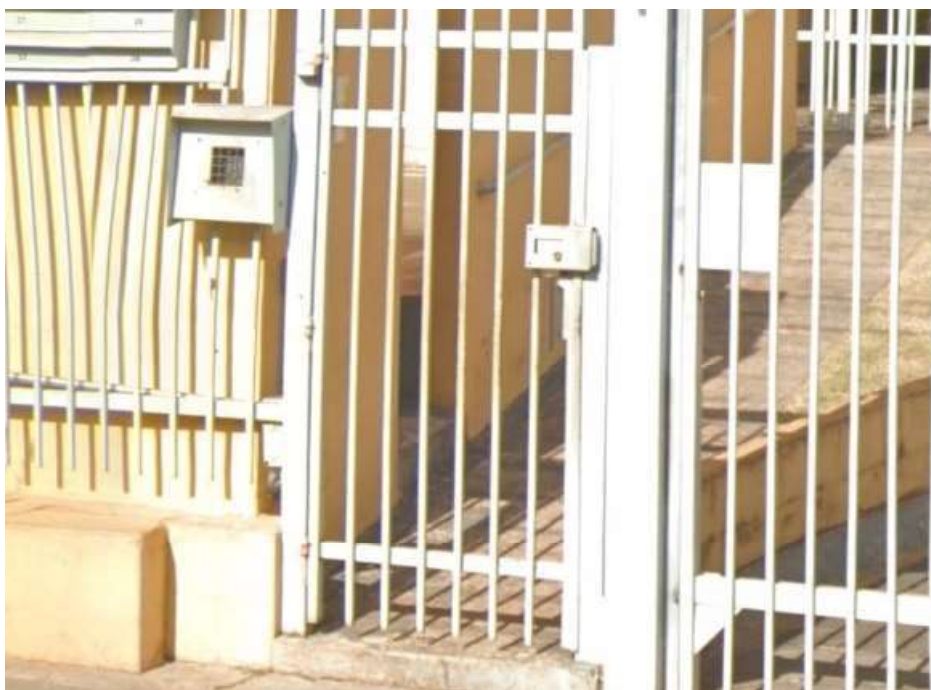
**FOTO 4**  
**Portão de entrada do Condomínio Edifício Bolívia**

Identificação para acesso às unidades por campainha eletrônica de teclas, cada uma delas identificando um apartamento (Foto 4).

Divisa frontal por gradil de ferro perfilado, coberto por cerca viva (Foto 5), onde estão os portões para pessoas e para veículos, ambos pela Rua Hercolina Verri Alonso (Fotos 2, 4 e 5). Comando do portão para pessoas feito através de acionamento no teclado da campainha eletrônica (Foto 4) e também a partir de comando no interior de cada apartamento.

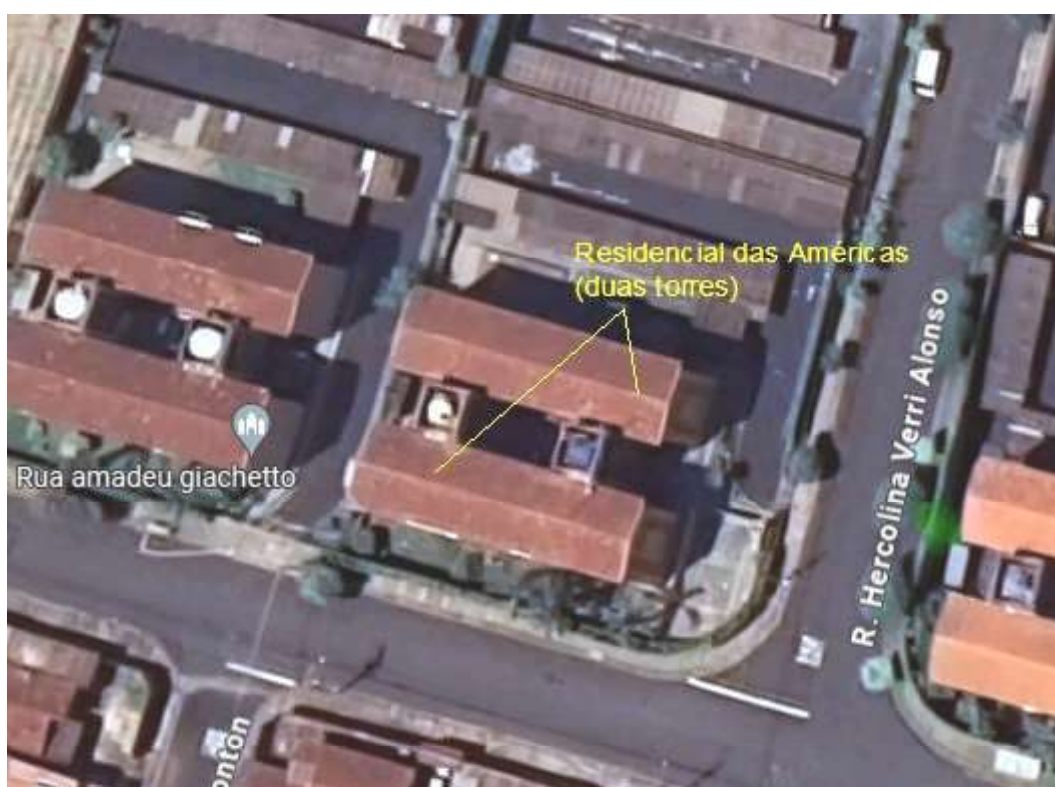
**FOTO 3**  
**Vista aérea do Residencial das Américas, mostrando o Condomínio Edifício Bolívia, assinalado com as setas amarelas, na esquina das ruas Amadeu Giachietto e Hercolina Verri.**

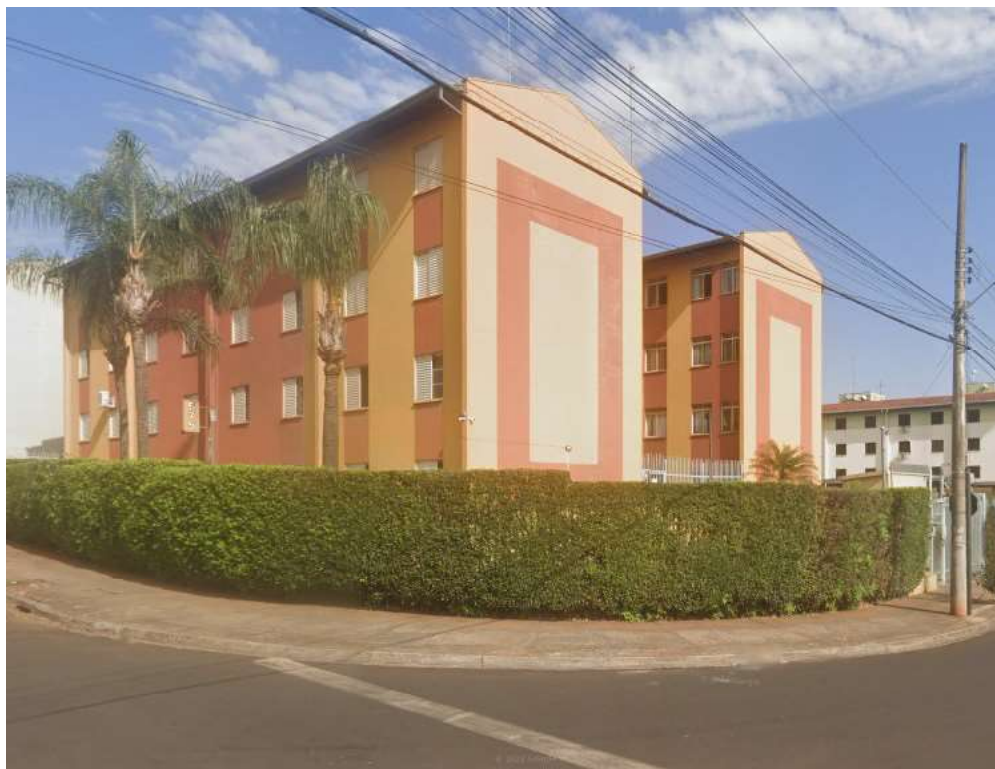
**FOTO 5**

**Condomínio Edifício Bolívia, onde está o apartamento periciado, visto a partir da esquina das ruas Amadeu Giachietto e Hercolina Verri Alonso**

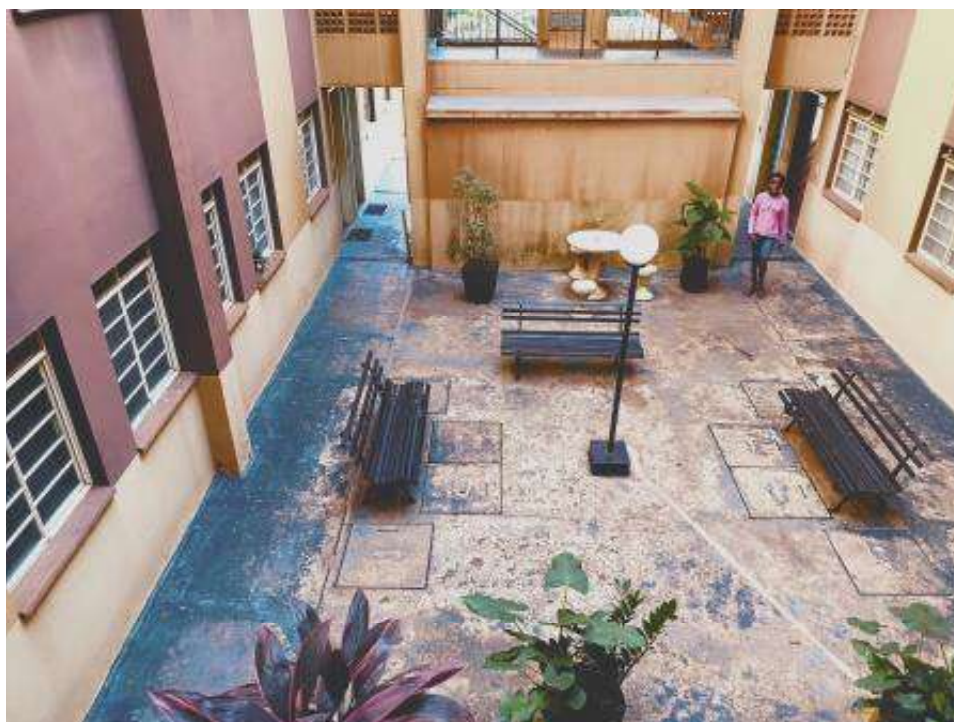
**FOTO 7**

**Outra vista da mesma área, mostrando a parte inferior das paredes e o piso.**

Fechamento dos espaços das escadas por gradis de ferros perfilados verticais (Fotos 6 e 15). Espaços internos descobertos com piso cimentado e luminárias em postes (Foto 7).

Algumas decomposições de revestimento nas paredes, especialmente nas partes inferiores (Foto 6),. Pintura dos pisos dos espaços internos descobertos e dos corredores de circulação parcialmente desgastada (Foto 7). Superfície dos pisos desses mesmos ambientes com algumas trincas.

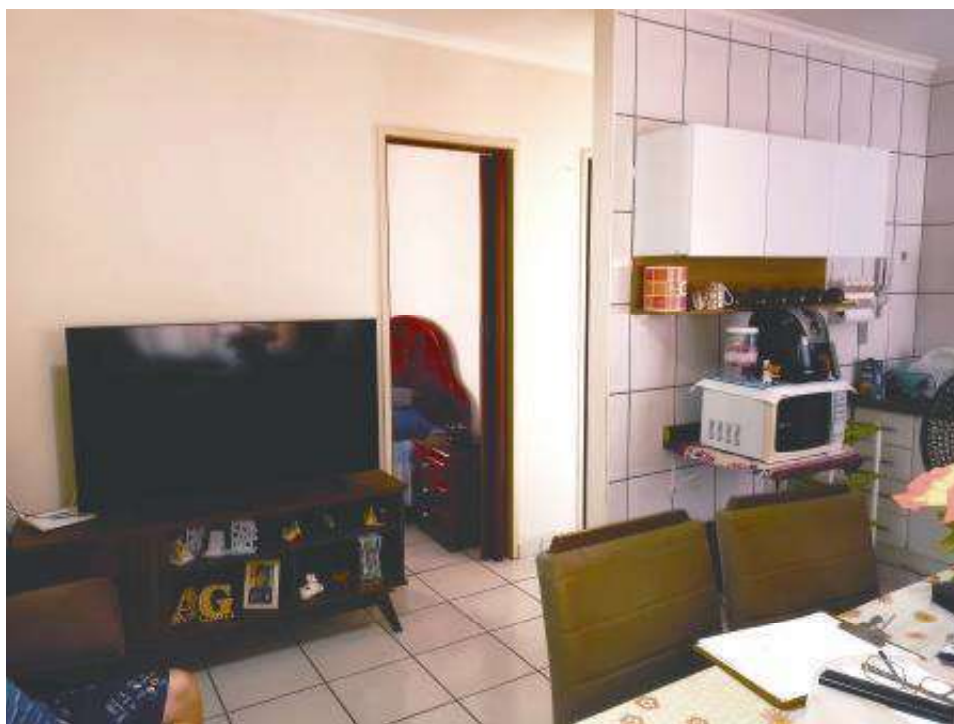
**FOTO 8**

**Sala do apartamento periciado.**

Sala (Foto 8), cozinha/área de serviço (Fotos 9, 10), dois quartos (Fotos 11, 12) e um banheiro (Foto 13).

Forros de laje. Molduras de gesso (Foto 8). Pisos de cerâmica esmaltada (Fotos 8, 13). Soleira de granito. Paredes do banheiro, cozinha e área de serviço com revestimento cerâmico na altura total (Fotos 8, 9, 10, 13), sendo que no banheiro há faixas decorativas horizontais nesse revestimento. Demais paredes pintadas sobre gesso liso. Esquadrias externas de ferro perfilado. Portas internas de madeira, sendo que a de um dos quartos é sanfonada. Armário embutido em um dos quartos (Foto 11). Instalações elétricas embutidas. Tomadas e interruptores do tipo tradicional, com espelhos brancos. Ventilador de teto em um dos quartos. No banheiro, bacia com caixa acoplada, lavatório-cuba com bancada de granito (Foto 13) e armário subjacente (Foto 13) com duas portas e quatro gavetas. Chuveiro em box de vidro temperado (mesma foto). Na cozinha, pia inox com bancada de granito e gabinete MDF (Foto 9). Mais um armário na cozinha, de madeira cor creme, entre ela e a sala. Na área de serviço, tanque de inox apoiado em muretas de alvenaria com revestimento cerâmico (Foto 10).

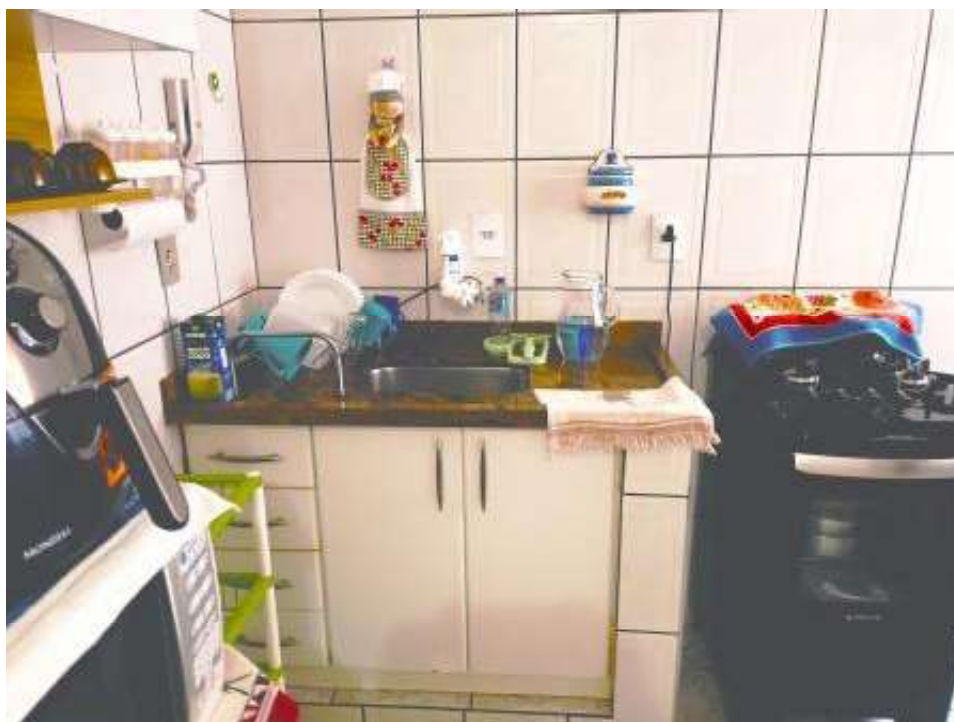
**FOTO 9**  
**Cozinha do apartamento periciado.**

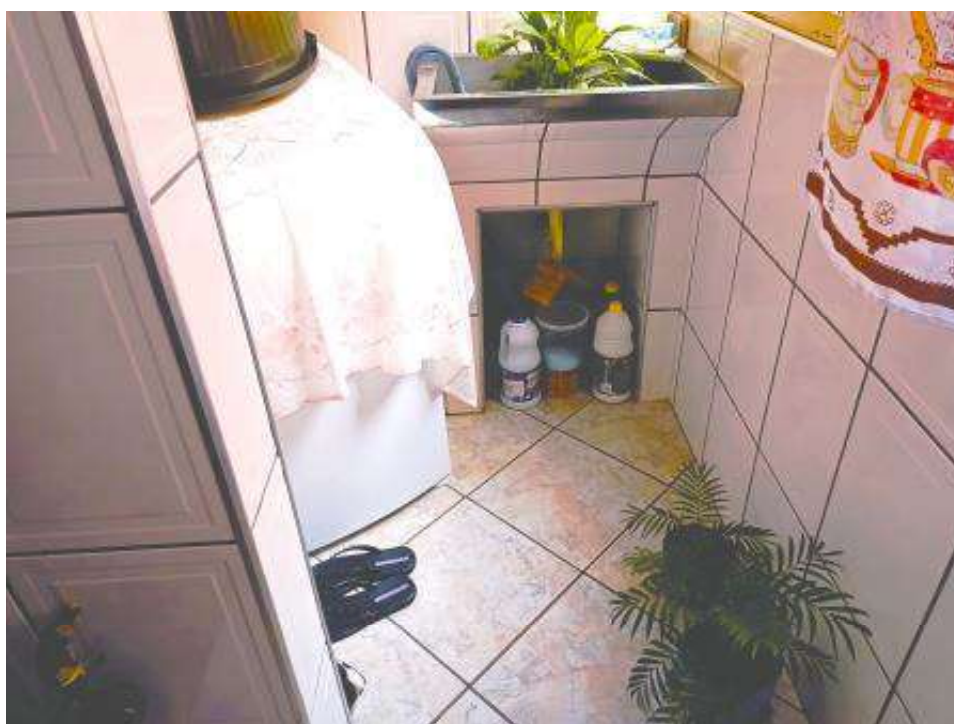
**FOTO 10**  
**Área de serviço do apartamento periciado.**

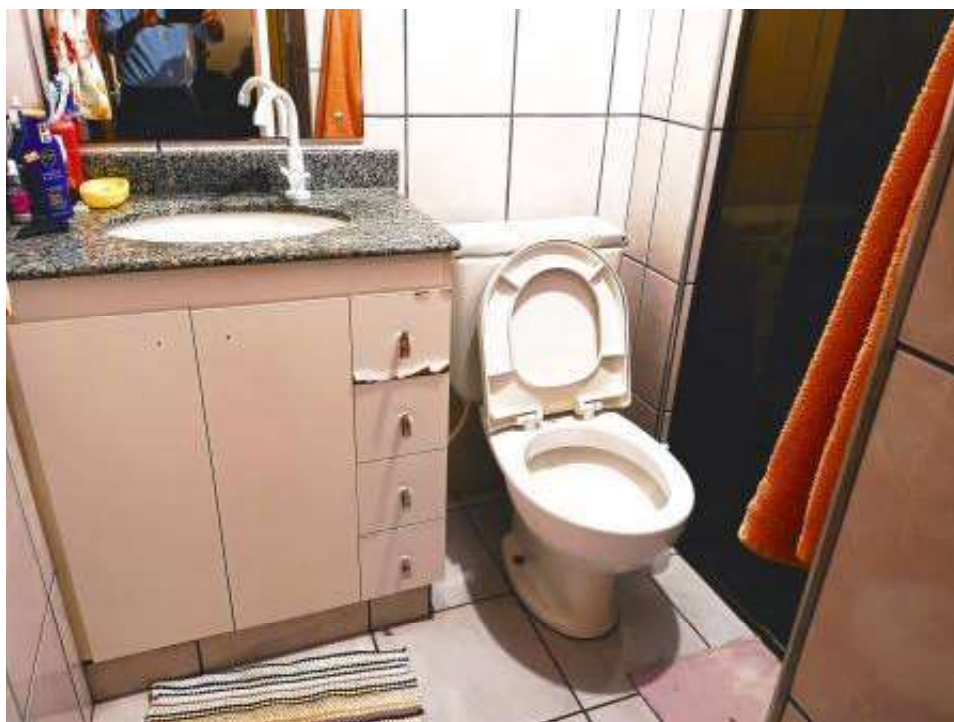
**FOTO 13**  
**Banheiro do apartamento periciado.**

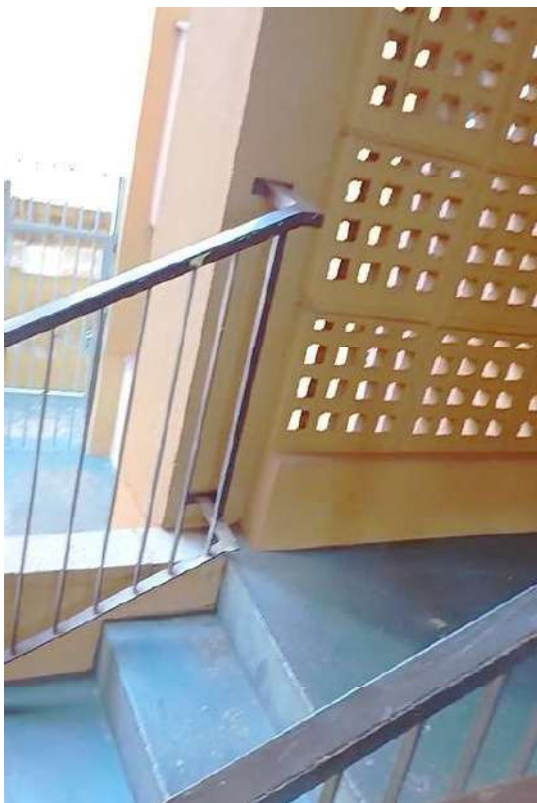
**FOTO 15**  
**Detalhe da escada interna.**

Por escadas posicionadas da maneira retratada nas Fotos 6 e 15. Não há elevadores.

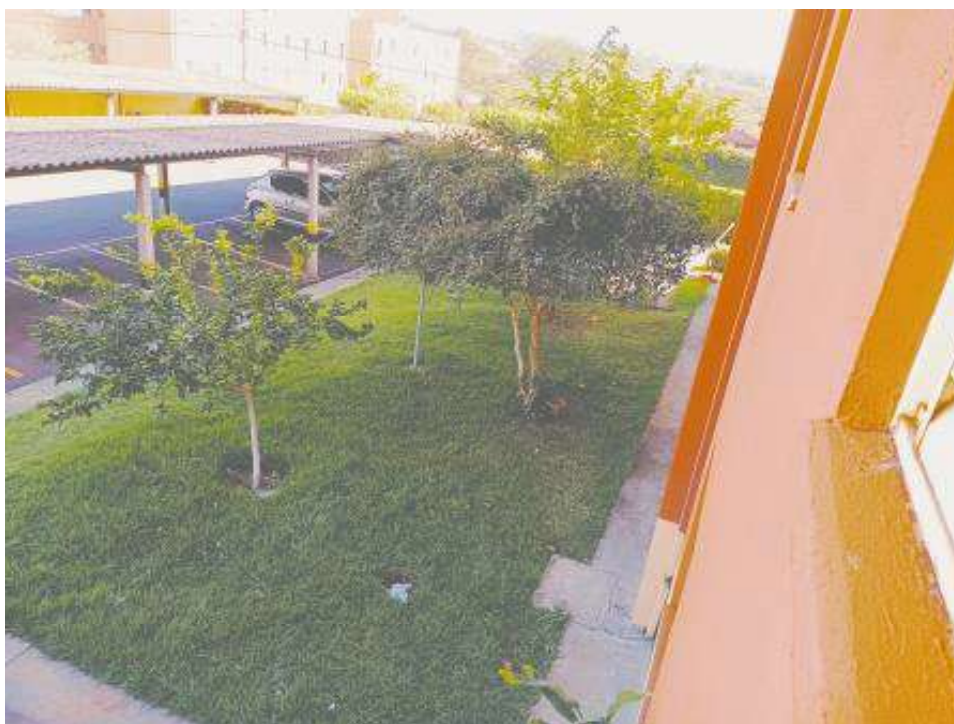
**FOTO 16**  
**Vista da área comum ajardinada.**

Garagens ou vagas de estacionamento cobertas com telhas de fibrocimento, sendo uma para cada apartamento (Fotos 16, 17). Abastecimento de gás por botijões grandes colocados em abrigos apropriados.

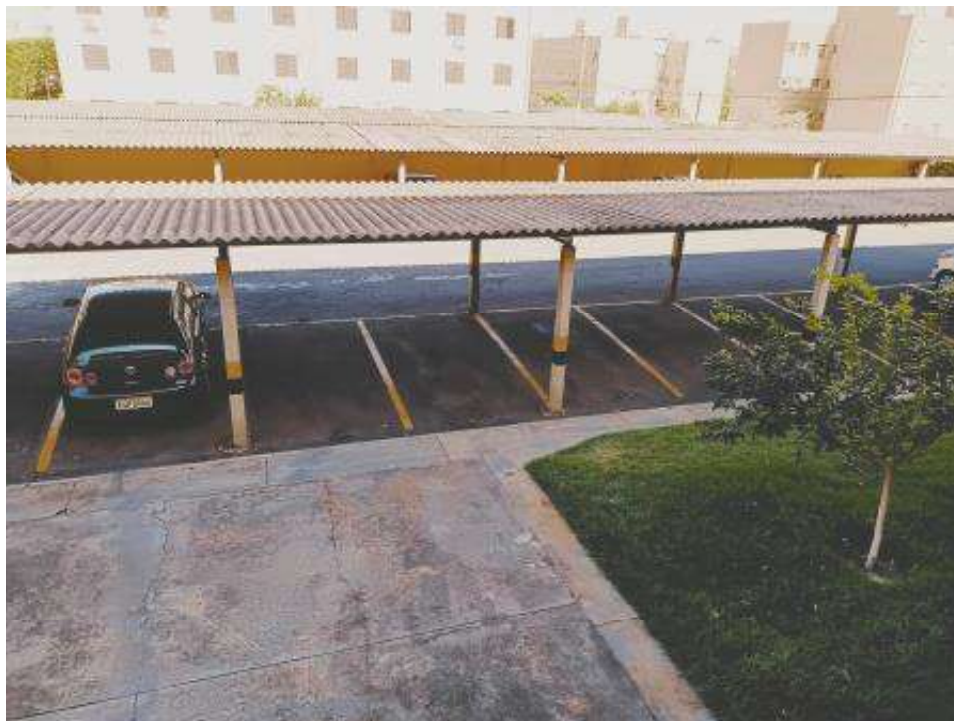
**FOTO 17**  
**Vista do estacionamento (ou garagens dos moradores).**
