## **CERTIDÃO DE CONSTATAÇÃO COM REAVALIAÇÃO TÉCNICA PARA FINS DE ALIENAÇÃO JUDICIAL**

**Processo: 5011966-06.2023.4.02.5001/ES**

**Descrição do bem:** Semi-reboque de marca e modelo: **SR/GUERRA AG GR**, ano de fabricação e modelo: **2008/2008**, cor: **branca**, placas: **MSA1037/ES**, Chassi: **9AA27102G8C078242** e Renavam: **00971653569**. Obs.: Veículo gravado com restrição judicial.

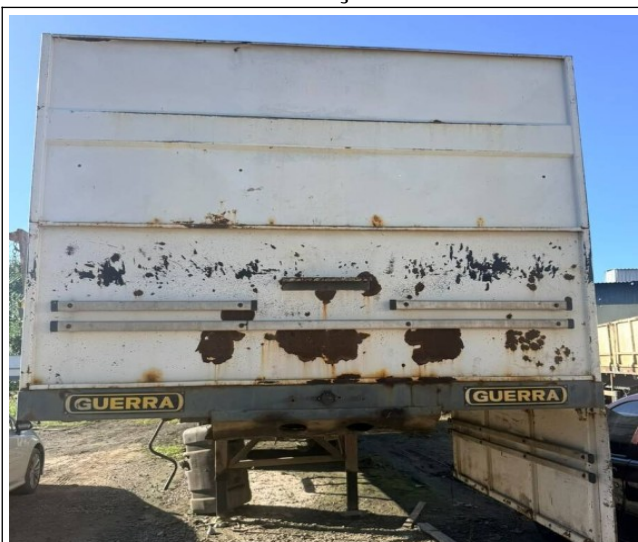
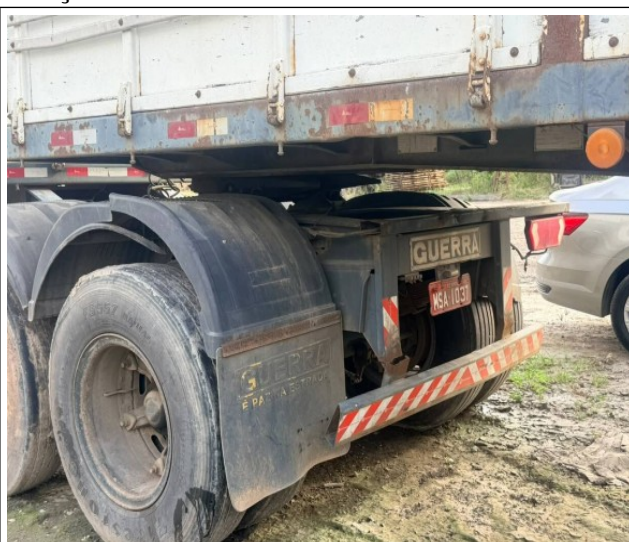
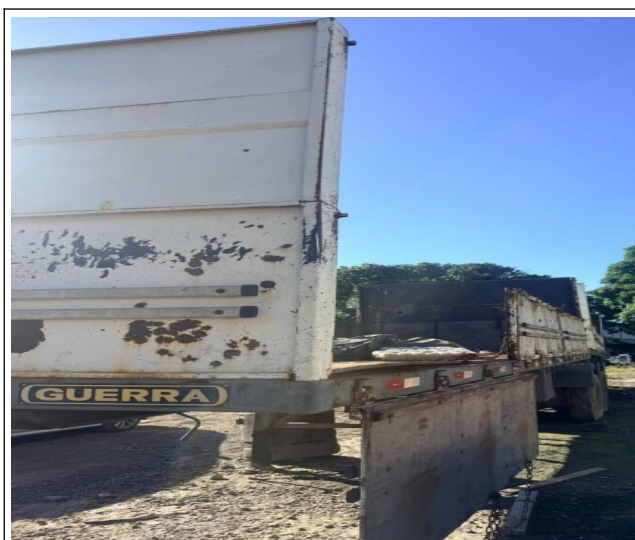
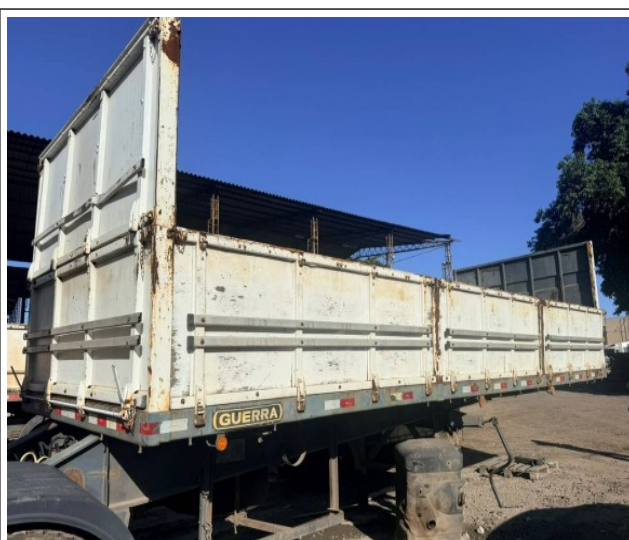
Em suma, trata-se de um semi-reboque em regular estado de conservação. A pintura apresenta manchas, desbotamento e pontos de descascamento. Constatou-se a ausência da lanterna traseira do lado esquerdo. Os pneus encontram-se em

ruim estado de conservação, apresentando desgaste compatível com a necessidade de substituição.
