**Fabio Gabriel Silva Piscetta**  
**Engenharia de Avaliações e Perícias**

**PROCESSO Nº 1004728-72.2022.8.26.0624**

**LAUDO PERICIAL**

O presente trabalho tem por objeto avaliar o empreendimento de base rural, tipo, “Fazenda”, compreendendo as benfeitorias, máquinas e equipamentos vinculados à estrutura, não sendo parte deste trabalho a avaliação de veículos, máquinas agrícolas e assemelhados.

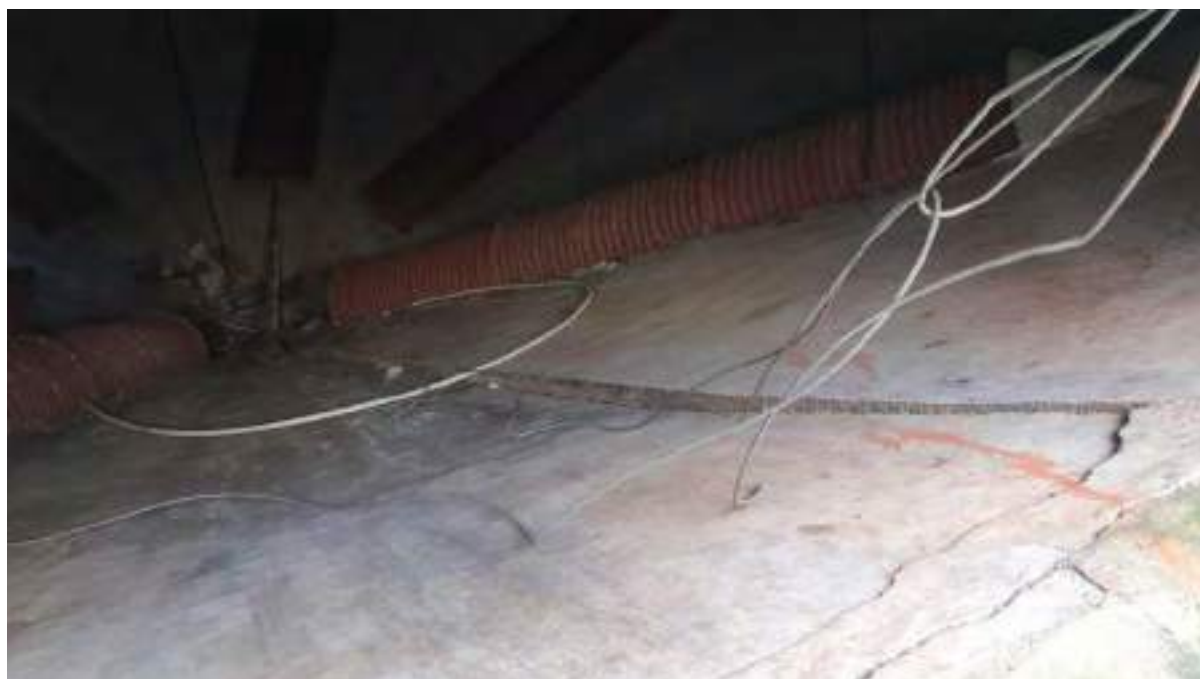
39 e 40 - Silo Kepler Weber – Avaria e problemas estruturais na base do silo
